2172/20

Posouzení poruch podlahové desky a podlahy
"Finské chaty č. 25" v Rekreačním areálu Dolce
včetně návrhu opatření

Místo: Rekreační areál Dolce
Trutnov

Objednal: Město Trutnov – odbor majetku města
Slovanské náměstí 165, Trutnov, 541 16

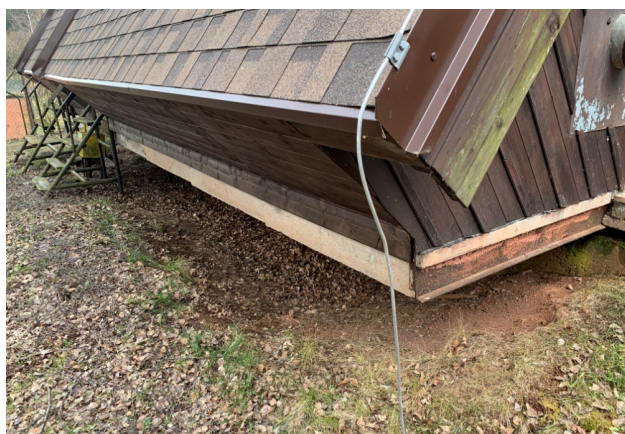
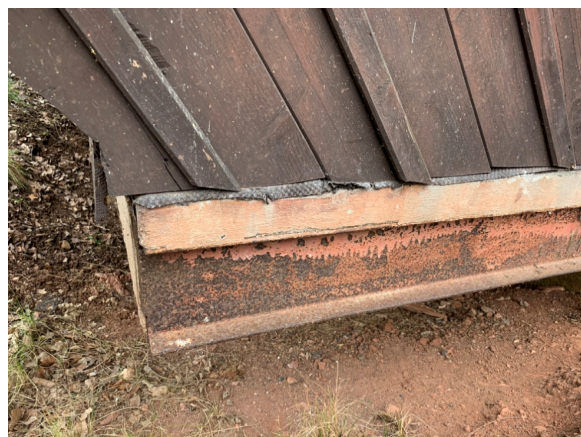
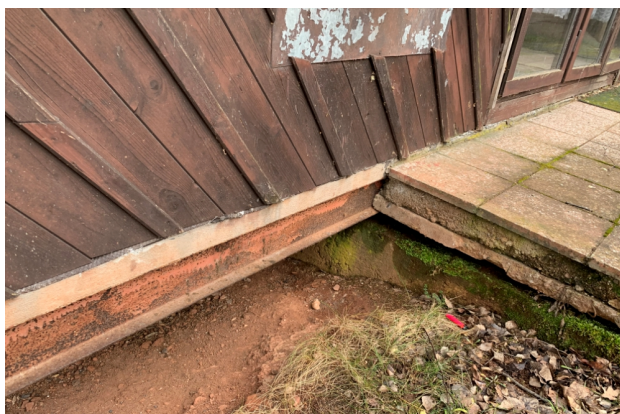
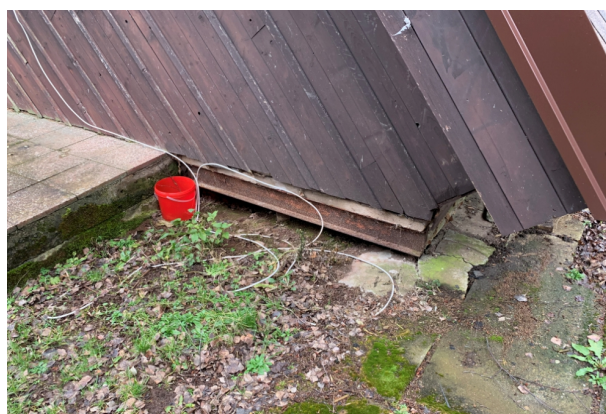
Podlahová konstrukce je tvořena deskou provedenou z ocelových válcovaných nosníků z profilů I140 s vloženou betonovou deskou. Ocelové nosníky jsou uloženy napříč podélné osy objektu ve vzdálenostech 1,2 m na podélných základových pasech tak, že konce nosníků jsou přes pasy překonzolovány. Na spodní přírubu ocelových profilů jsou uloženy železobetonové prafabrikované desky (PZD) a na nich je provedena dobetonávka do celkové tloušťky podlahové desky 200 mm. Na překonzolovaných čátech desky jsou složeny podélné nosné konstrukce vrchní dřevostavby.

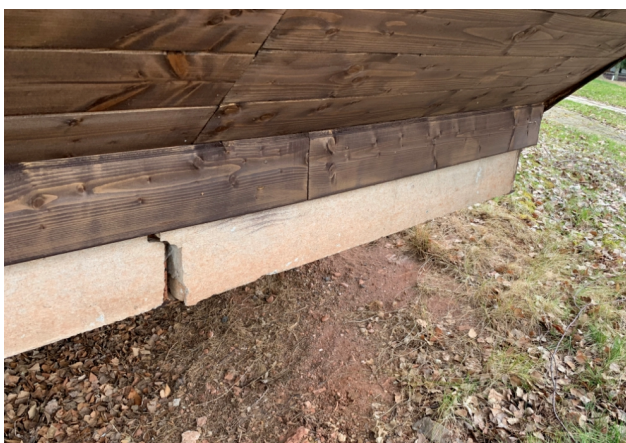
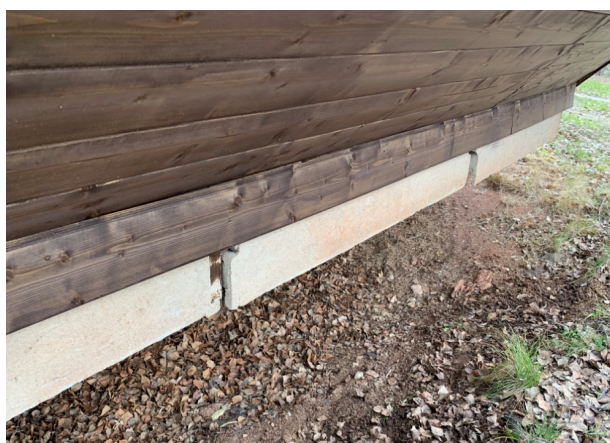
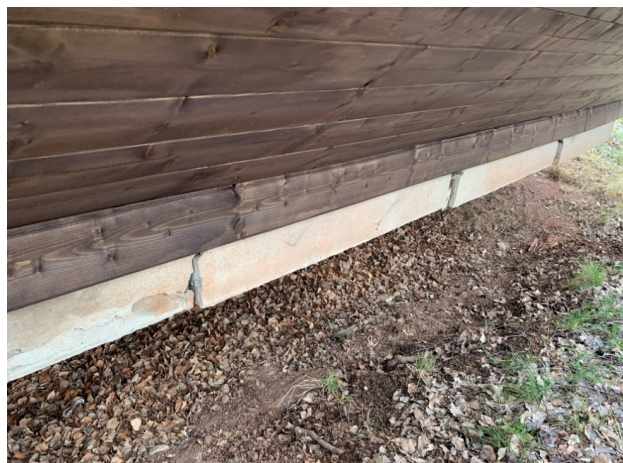
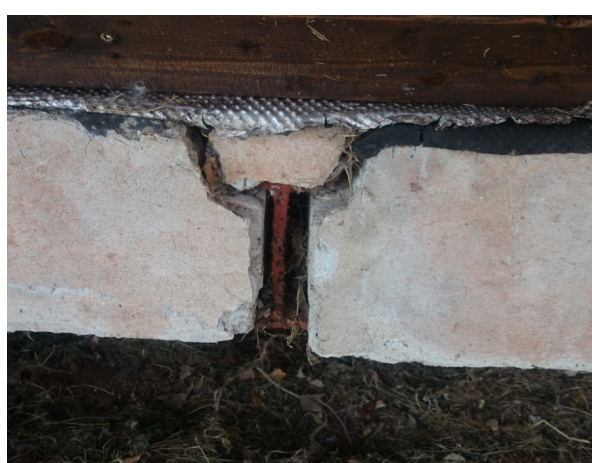
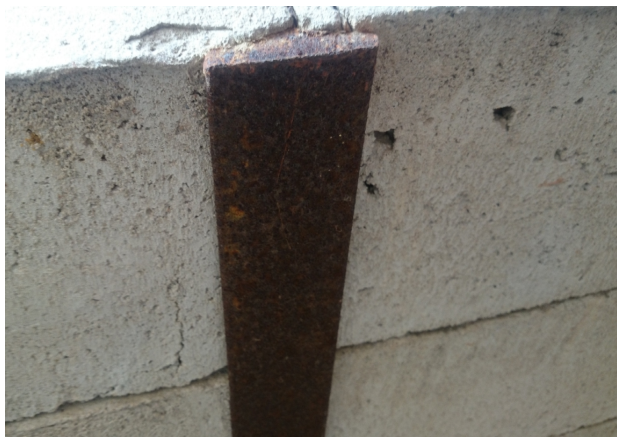
26

Nosná podlahová konstrukce (betonová desky mezi ocelovými nosníky) je viditelná na podélných stranách objektu. Na východní podélné straně jsou ocelové nosníky odhaleny a je zde patrný dílčí vodorovný posun konců jednotlivých nosníků ve smyslu, že nosníky se navzájem od sebe vzdalují. Tato skutečnost není pozorována na straně západní. Dále evidentně dochází k nerovnoměrnému pohybu jednotlivých konstrukčních částí podlahové konstrukce ve vodorovném směru. Největší posun je viditelný na krajní ocelové podpoře na východné části. Poté se posu postupně rovnoměrně zmenšuje na každém dalším ocelovém nosníku.

V nosné podlahové konstrukci (betonová deska mezi ocelovými nosníky) patrně lokálně není dostatečně zajištěno vzájemné provázání ocelových nosníků. Východní strana je vzhledem k osazení chaty do terénu víc exponovaná z hlediska klimatických vlivů (oslunění, působení větru strhávajícího vodu v době srážek, ...) a tudíž více trpí díky změnám teploty (objemové změny), pronikáním vlhkosti (opět objemové změny a to zejména při promrzání) a podobně.

V zájmu vyřešení tohoto problému budou ze spodní vnější strany objektu na východní straně objektu konce ocelových nosníků provařeny ocelovou pásovinou 60/6 mm (viz obrazová příloha). Přivařením pásoviny dojde k zamezení dalšího možného vodorovného posunu konců ocelových nosníků. Dále bude zespoda k nosníkům přivařena tataž ocelové pásovinu a to šikmo mezi jednotlivými nosníky. Konec jednoho z nosníků se vždy provaří s nejzažším přístupným bodem nosníku sousedního (viz obrazová příloha). Vytvoří se tak systém diagonálních táhel, který zamezí dalšímu nerovnoměrnému posunu jednotlivých nosníků navzájem.

Pásovinu a v exteriéru viditelné části nosníků se opatří antikorozním nátěrovým systémem (alkydový, epoxidový, polyuretanový) pro vnější agresivitu prostředí C3 s požadovanou vysokou životností (tj. dle ČSN EN ISO 12 944-5, více než 15 let). Celý venkovní příznaný přesah desky na východní straně se poté opatří vnější omítkou na cementové bázi s potřebnou úpravou betonového a ocelového podkladu pod omítku (včetně vyztužení vhodnou mřížovinou).

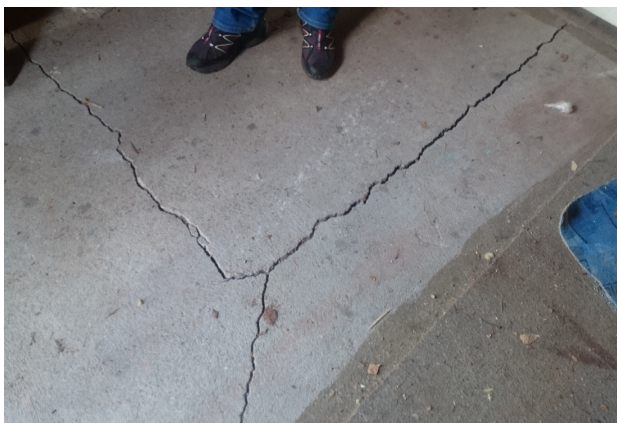
26

Tato deska je postižena vážnými poruchami – trhlinami v šířkách řádu několika milimetrů. Volné okraje desky (vzniklé potrháním desky) jsou volné, trhlinami oddělené části desek mají horní povrch v nestejných úrovních, volné okraje se při svislém zatížení „houpou“. Tyto poruchy korespondují s poruchami zjištěnými v roce 2017 v chatě č. 26, kdy byl při prohlídce na místě odstraněna „kra“ betonové desky a byla prozkoumána skladba podlahy tak jak byla popsána.

V místnostech chaty se keramickou dlažbou jsou patrné vážné trhliny v dlažbě, u kterých se dá jednoznačně předpokládat, že korespondují s trhlinami podkladní betonové desky, se stejným charakterem jak bylo popsáno u desky bez dlažby.

Stávající deska podlahy tloušťky 60 mm z prostého betonu nebyla schopna vzdorovat objemovým změnám v důsledku změn teploty. Zejména velký vliv má sezónní využití objektu, kdy se v zimě objekt nevytápí a dochází k promrznutí subtilní betonové konstrukce. Tato pak bez výztuže není schopna vzdorovat tahovým napětím vznikajícím v důsledku objemových změn.

Další související příčinou je pohyb ocelových nosníků nosné podlahové desky tak, jak bylo popsáno. I v tomto případě je deska podlahy namáhána tahovým napětím a bez výztuže praská.

Desku podlahy tloušťky 60 mm z prostého betonu je nutno odstranit ve všech částech objektu, kde je postižena trlinami. Jedná se určitě o desku bez keramické dlažby. V případě desky s keramickou dlažbou je nutné odstranit nejprve poškozenou dlažbu a poté posoudit nutnost a rozsah bourání desky.

Na stávající násyp bude vybetonována nová deska v tloušťce minimálně 60 mm vyztužená betonářskou sítí KARI s dráty a oky 6/100 x 6/100 mm. Deska se provede z betonu C20/25 – XC1. Před betonáží bude stávající škvárový násyp prověřen a případně doplněn a „dohutněn“ (upěchován).
