# TRU-016

Objednatel:	<b>TS Trutnov s.r.o.</b>	Okres/m.část:	<b>Trutnov</b>	Kraj:	<b>Královéhradecký</b>
Akce:	<b>MOSTY, LÁVKY A PROPUSTKY VE SPRÁVĚ MĚSTA TRUTNOV</b>			Datum	Stupeň
<b>Hlavní prohlídka mostu ev.č. TRU-016          Prosklená lávka přes ulici Na Struze</b>				<b>04/2019</b>	<b>HPM</b>
				Souprava	Označ. přílohy

Prosklená lávka přes ulici Na Struže

## HLAVNÍ PROHLÍDKA

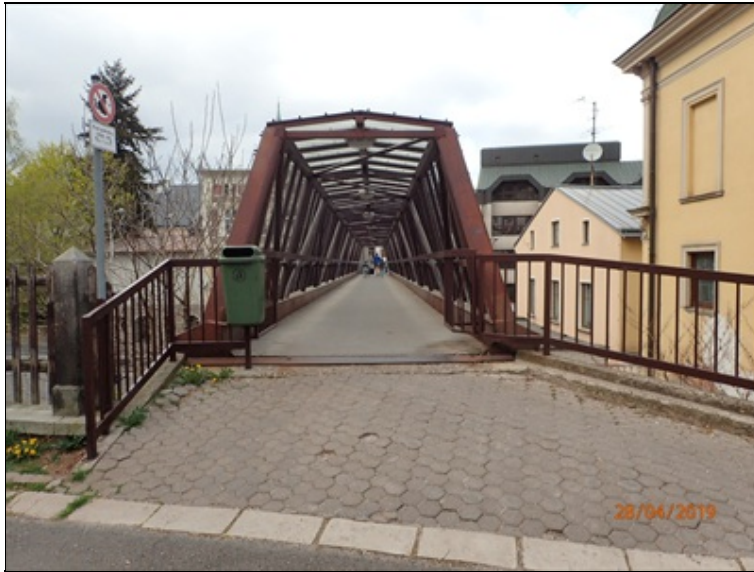
Portál nad opěrou O3 = vstup z ulice "Pod Sadem".

Dlážděný kryt navazující na portál je prosedlý, zvlněný lokálně rozpadlý. Vrchol závěrné zdi za opěrou O3 nyní vytváří v povrchu chodníku hrb, který je překážkou pro vozíčkáře při vjezdu na lávku.

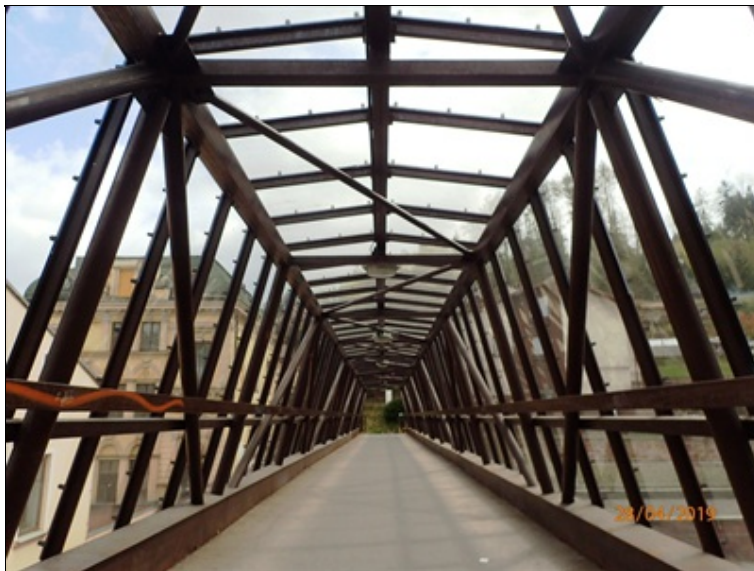
Prostorové uspořádání chodníku, pohled od opěry O1.

Četné skvrny na chodníku ve vnitřním krytém prostoru signalizují, že skleněné opláštění není zcela těsné. V minulosti provedené vnitřní přetěsnění spár transparentním tmelem nebylo 100% úspěšné.

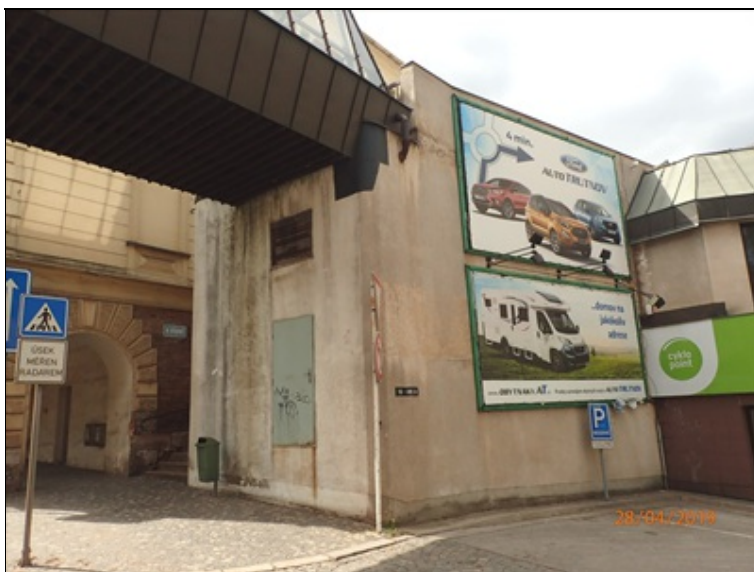
Opěra O1, čelní stěna + levý bok.

Podél levé hrany dířku opěry O1 zjištěna v omítce při HPM 2015 výrazná souvislá svíslá trhlinka dosahující šířky cca 1,2 mm. V 4/2019 bez změn.

Na líci O1, především pod pravou 1/2 lávky svíslé tmavé pruhy s porostem zelenou řasou. Signalizují dlouhodobé zatékání z povrchu přiléhle stříšky. V 4/2019 bez změn.

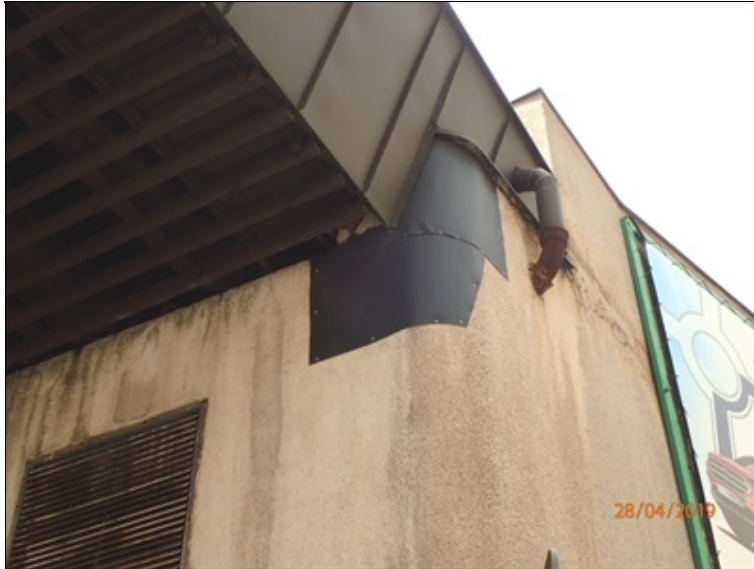
Detail z výše uvedené foto O1, rozlomený vrchol úložné stěny zakrytý černým pásem.

Na opěře O1, ve vrcholu čelní stěny pod levým ložiskem vylomení bloku betonu, v lici velikosti cca 1x0,8 m, vytržená betonářská výstuž. Porucha zjištěna při mimořádné prohlídce v 10/2015, provizorně opravena v 12/2015 a z líce zakryta černým pásem, kontrola stavu při hlavní prohlídce v 11/2017.

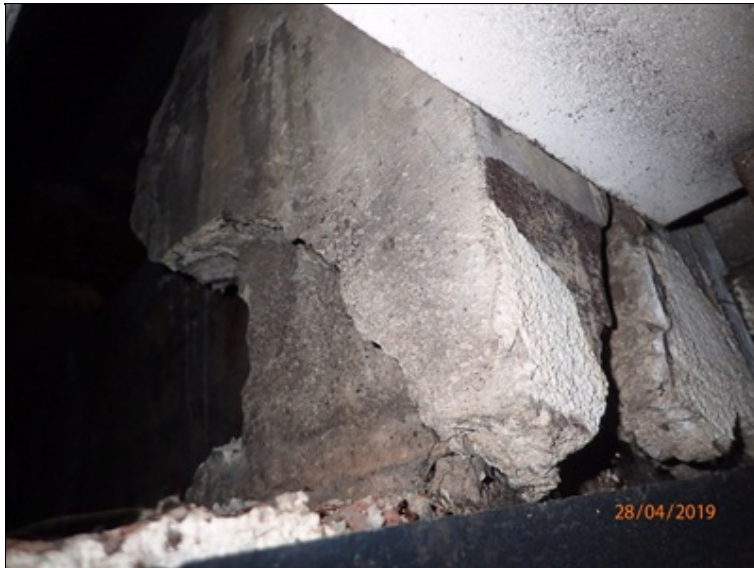
Žebříkem zpřístupněný lic O1, pohled za černý pás, rozlomený vrchol úložné stěny. Šířka dělicí trhliny (na foto vpravo) v 4/2019 = 35 až 40mm.

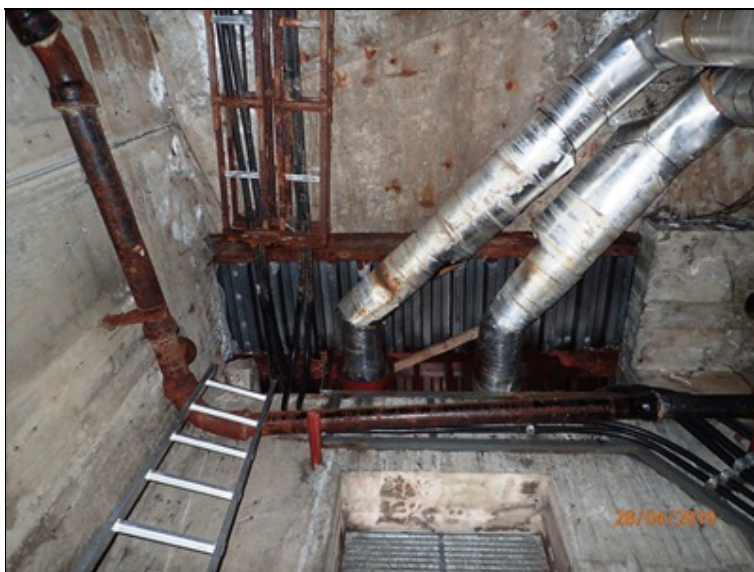
Technologická komora opěry O1, pohled vzhůru za konec nosné konstrukce.

Do komory opěry O1, na úložné stěny za ložisky i na převáděné inženýrské sítě dlouhodobě zatéká dilatační spárou.

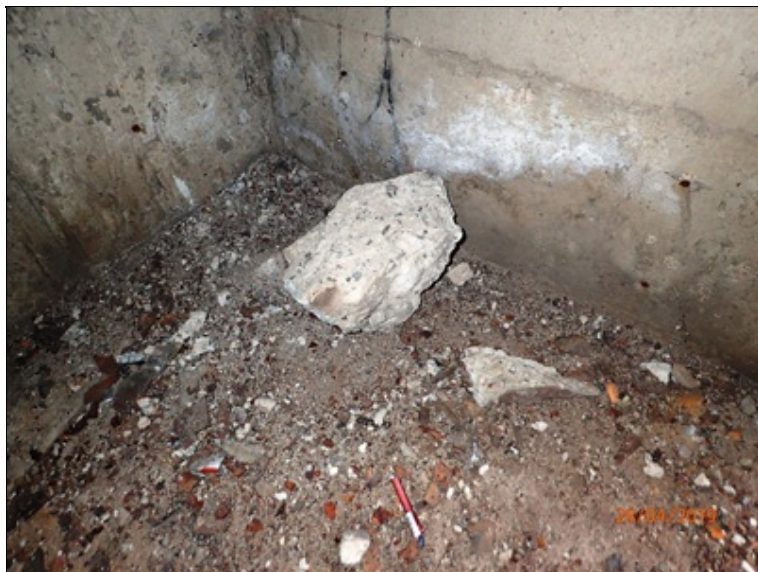
Podlaha komory O1, velký kus betonu.

Na podlaze komory nalezen velký kus betonu.  
Vypadl z rozlomeného vrcholu úložné stěny.

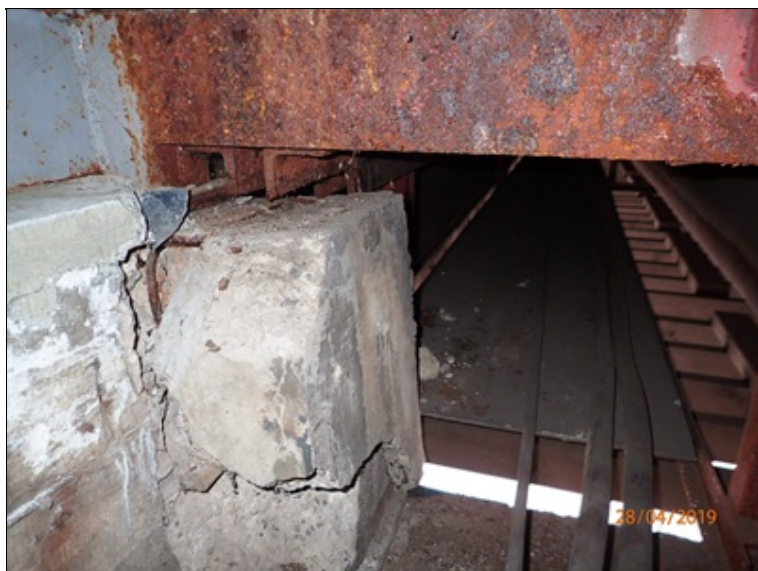
Komora O1, rozlomený vrchol stěny pod levým ložiskem.

Obě ložiska na podpěře O1 následkem neřešeného zatékání intenzivně korodují.  
**Zablokování posuvu levého ložiska je příčinou roztržení vrcholu úložné stěny, která ho podporuje.**

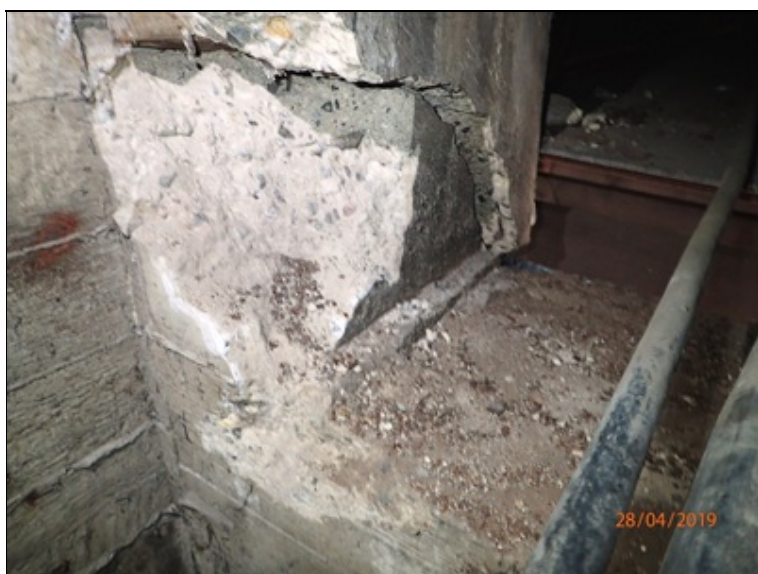
Komora O1, detail z výše uvedené foto, zde se oddělil nalezený kus betonu.

**Porovnáním současného stavu s fotodokumentací z 11/2017 konstatuji znepokojivé zhoršení poruchy.** Šířka trhlin se obecně zvětšila. Došlo k vypadnutí velkého kusu betonu z rubu stěny (na podlahu komory opěry) + 2 menších kusů z líce stěny (na kabelový rošt). Oddělený blok se od roku 2017 příčně posunul cca 15mm směrem k pravému ložisku. **Stav není stabilizován, nelze vyloučit, že opět dojde k odlomení kusu betonu a jeho pádu na veřejný chodník pod lávkou.**

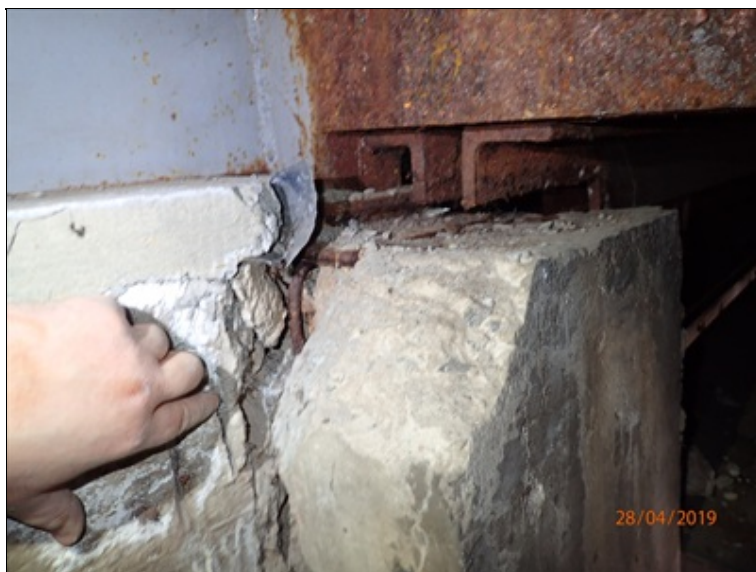
Komora O1, roztržený vrchol levé stěny, na foto vlevo dočasný podpěrný prvek.

Na levé straně došlo v minulosti k roztržení vrcholu úložné stěny podporující nosnou konstrukci. Dominantní trhlinka začíná za okrajem zabetonované roznášecí spodní desky ložiska, ve vzdálenosti cca 35 až 38cm od líce opěry, na rubu dosahuje šířky cca 12 až 20 mm, na líci cca 35 až 40mm. Pokračuje nejprve svislým koutem stěny, stáčí se na pravý bok vyvýšené části a pokračuje šikmo po jejím líci. Vlivem teplotní dilatace nosné konstrukce je trhlinka výrazně aktivní a umožňuje "kývání" odděleného bloku provázaného s pevnou částí stěny 2 svislými tenkými vložkami výztuže.

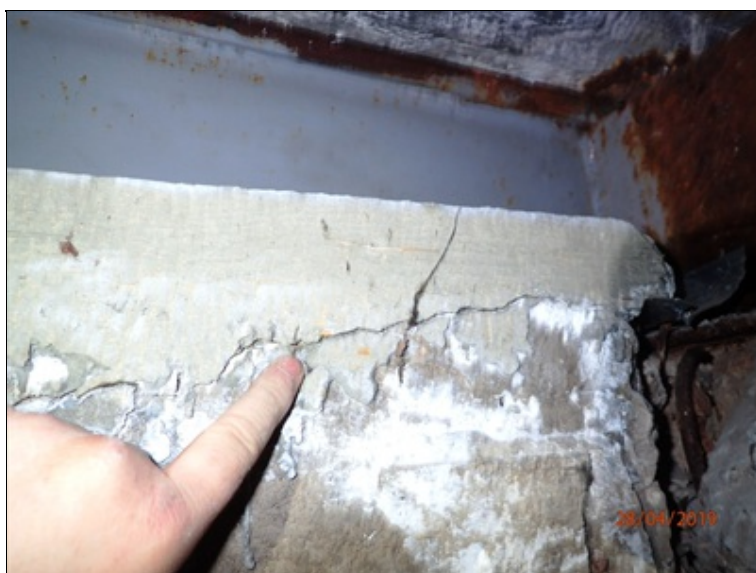
Komora O1, vrchol levé stěny, úložný blok pod dočasným podpěrným prvkem.

V 12/2015 pod dočasným podpěrným prvkem provedený úložný blok je utržen. V celé délce jeho styku se stěnou zjištěna v 11/2017 široká horizontální trhlinka. Příčinou jejího vzniku je nedbalé odstranění zálivky zatékající za spodní pas příhradového nosníku při realizaci opravy (viz sdělení AD z 12/2015). Bez podstatných změn.

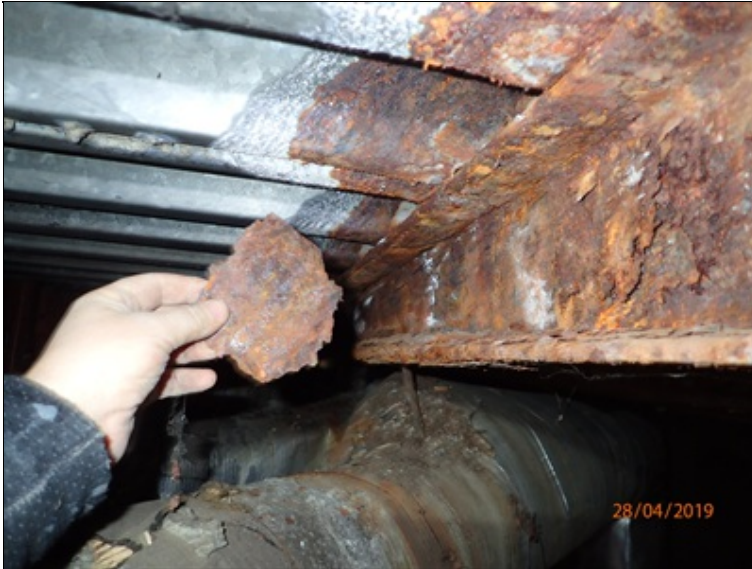
Komora O1, koncový příčnick podporující volný okraj mostovky, detail v 1/2 jeho délky.

Vrstevnatou oslabující korozi následkem zatékání korozi postižen + oslaben celý koncový příčnick. Korozi zplodiny lze ze stojiny oddělovat rukou, nosník směřuje k neutěšenému stavu obdobného prvku za O3.

Při komplexní opravě vyměnit oba korozi zničené koncové příčníky mostovky za O1 a O3. Nové příčníky tvarově přizpůsobit nové desce mostovky a novým mostním závěrům.

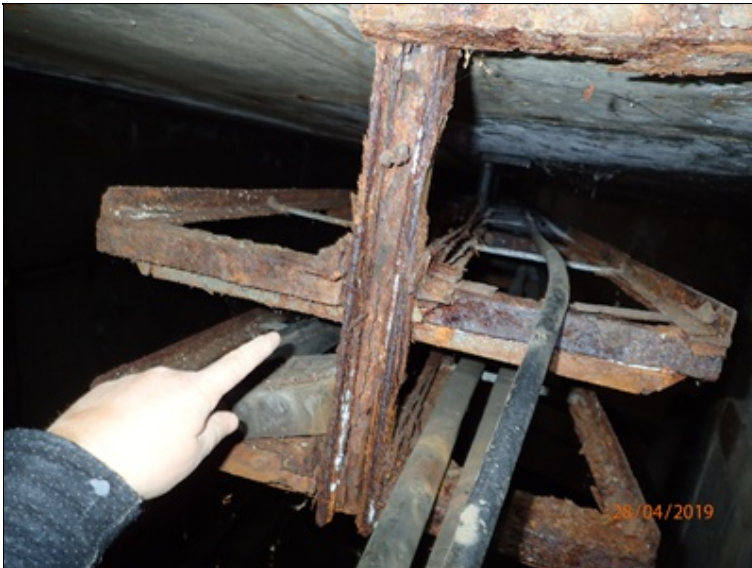
Komora O1, závěs úložného roštu silových el. kabelů vstupujících do technologického prostoru lávky.

Závěs kabelových roštů pod koncem mostovky za opěrou O1 je celoplošně postižen vrstevnatou oslabující korozi. Spolehlivou nosnou funkci prvku nelze zaručit.

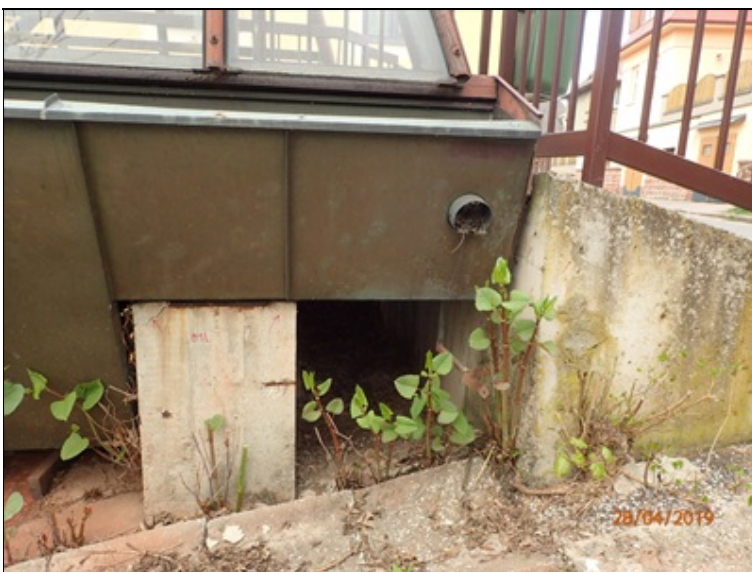
Opěra O3, pravý pilířek rámové stojky podporující nosnou konstrukci. Označení "O1L" na foto je omyl.

Na opěře O3 byl ukraden krátký trubní svod z pravého žlabu.

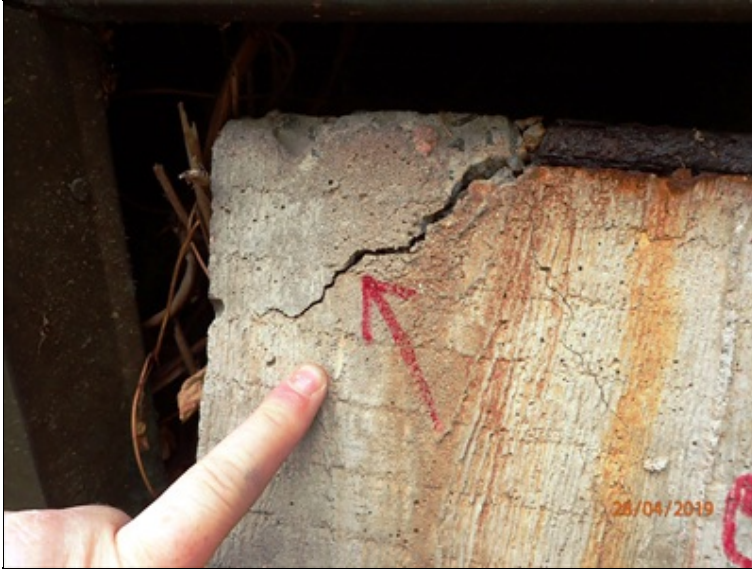
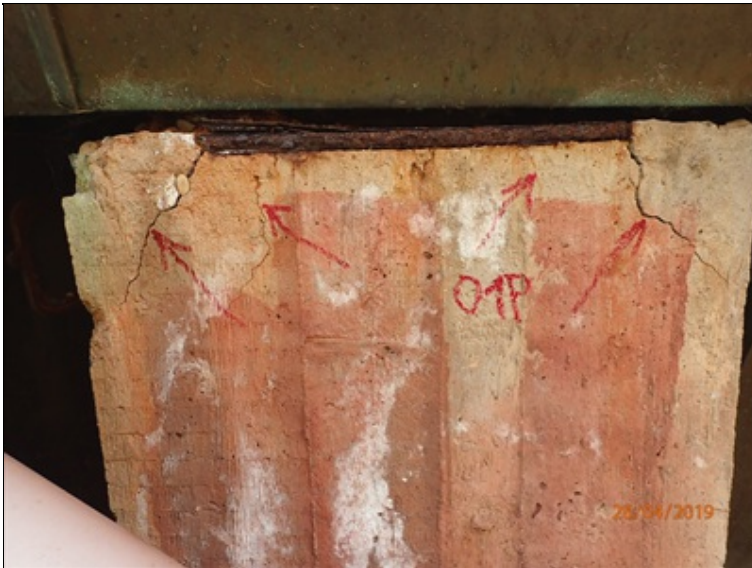
Detail z výše uvedené foto, potrháný vrchol pravého pilířku O3.

Ve vrcholu obou pilířků rámové opěry O3 zjištěny při prohlídce v roce 2012 krátké šikmé trhliny (vždy po 4ks). Vycházejí od okrajů a kotev zabetonovaného spodního plechu. **Příčinou jsou nadměrné horizontální síly vznikající v ložisku při dilatačním pohybu nosné konstrukce.** Bez významnější změny.

Obdobně potrháný vrchol levého pilířku O3. Označení "O1P" na foto je omyl.

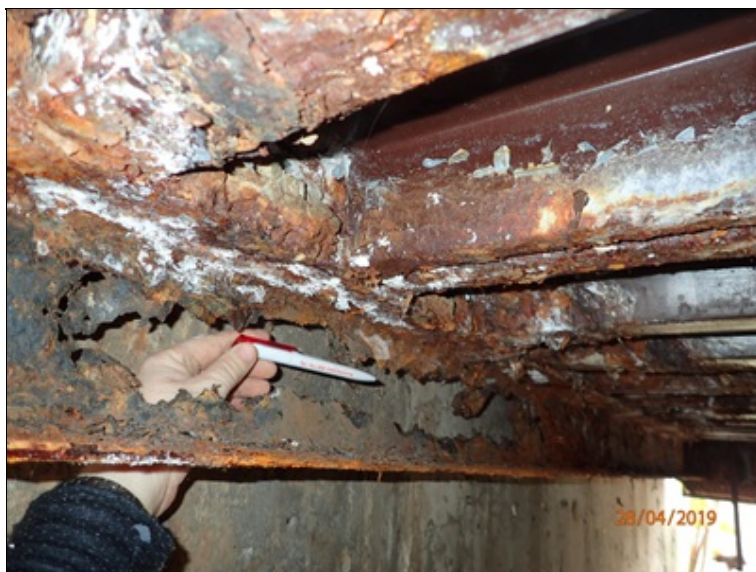
Detail z výše uvedené foto, úsek za O3, koncový příčník, detail v cca v 1/3~1/2 jeho délky.

Následkem neřešeného zatékání **došlo ke korozní destrukci koncového příčníku**. Ve stojině vznikl velký souvislý otvor délky cca 75 až 80cm, zbyvající torzo prvku je korozi značně oslabeno. **Porucha ovlivňuje spolehlivost konstrukce mostovky takovou měrou** (nelze již vyloučit propadnutí volného konce), **že je nutné přijmout okamžitá opatření pro zajištění bezpečnosti uživatelů** = ve smyslu čl. 7.2.2 ČSN 73 6221 klasifikují **stavební stav VII (havarijní)**.

| [6] | 2.1.1 | Mostovka / Opěra_3 / Koncový příčník | Korozi zničený koncový příčník nahradit aktivovanou provizorní dřevěnou podpěrou typu "bárka". Stabilizovat ji proti sklopení rozepřením mezi O3 a závěrnou zeď. <b>Jedná se o dočasné opatření umožňující užívání lávky do započetí komplexní opravy objektu. Pokud nebude zahájena, uzavřít chodník na lávce nejpozději k 1/12/2020 v obou portálech pro pěší + cyklisty.</b> |

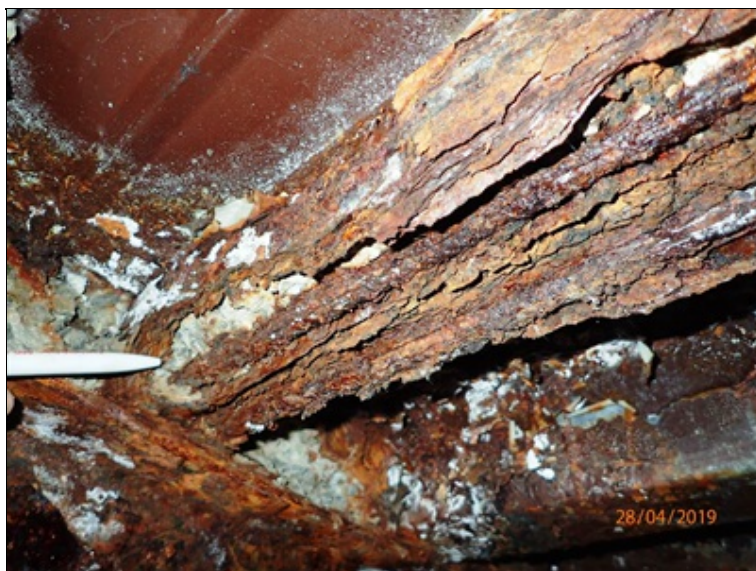
Detail pohledu žebrové desky mostovky za O3, žebro + jeho výztuž, zde typický stav.

Následkem neřešeného zatékání došlo po obou stranách podpěry O3 k mrazové + korozní destrukci, oslabení řady výztužných žebér železobetonové mostovky. Korýtka bednicích plechů zadržovala prosáklou vodu, korozi oslabené vložky výztuže nejsou obaleny betonem, vlivem mrazu se rozpadl na nesoudržnou hmotu. K rozpadu přispěla dutinatost jeho struktury = betonová směs nebyla v žebrech řádně zhutněna. Obdobný stav mostovky je nutno realisticky předpokládat všude tam, kde zatéká. Konstatují významné zhoršení.

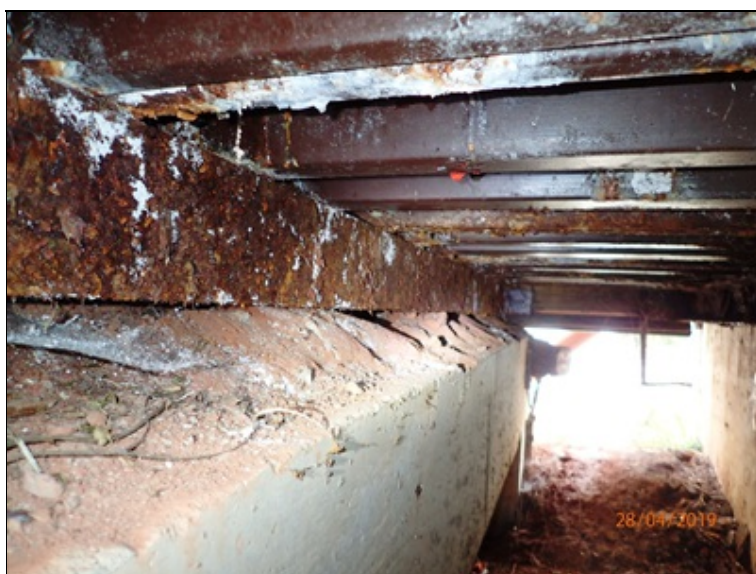
Pohled žebrové desky mostovky, podporový příčník, příčel O3.

Na příčli rámové opěry O3 dlouhodobě zatéká. Horní povrch je pokryt zeminou s kusy betonu a vrstvou korozních zplodin opadávajících z nosné konstrukce.

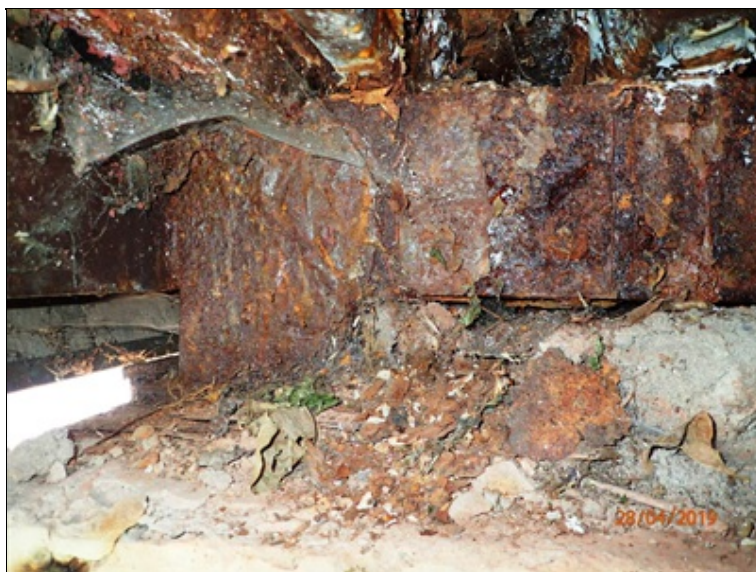
Podhled mostovky nad O3, pravé posuvné ložisko.

Obě ložiska na O3 následkem neřešeného zatékání intenzivně korodují. **V 4/2019 nelze určit, zda se po sobě jejich zkorodované plechy při dilatačních pohybech nosné konstrukce ještě mohou posouvat.**

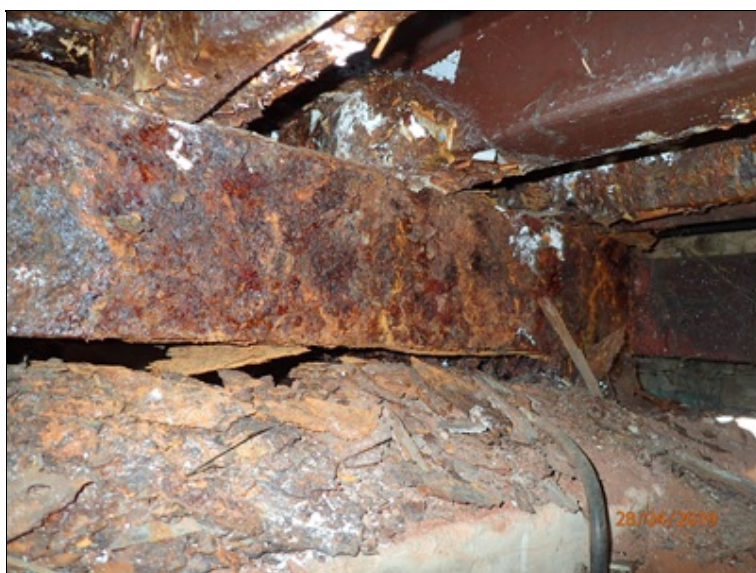
Podhled mostovky nad O3, podporový příčník + levé posuvné ložisko.

Na obou koncích lávky v úsecích délky cca 10 až 15 m od portálů dlouhodobě zatéká z chodníku na prvky nosné konstrukce pod mostovkou. Příčinou je liniové prokorodování římsových plechů na jejich kontaktu s povrchem chodníku. Oslabující korozí nejvíce postiženy oba podporové příčníky nad opěrami, na O3 z něho ve velkých kusech opadávají zplodiny.

Podle čených skvrn, loupání nátěrů, výluhů na podhledu mostovky zatéká nesouvisle i ve vnitřním úseku objektu. Korozí v délce cca 60 až 85cm postiženy další 2 příčníky ve směru k pilíři P2, jejich styčnickový plech na příhradový nosník i zde připojená trubka horizontálního ztužení. Kontaktují zhoršení.

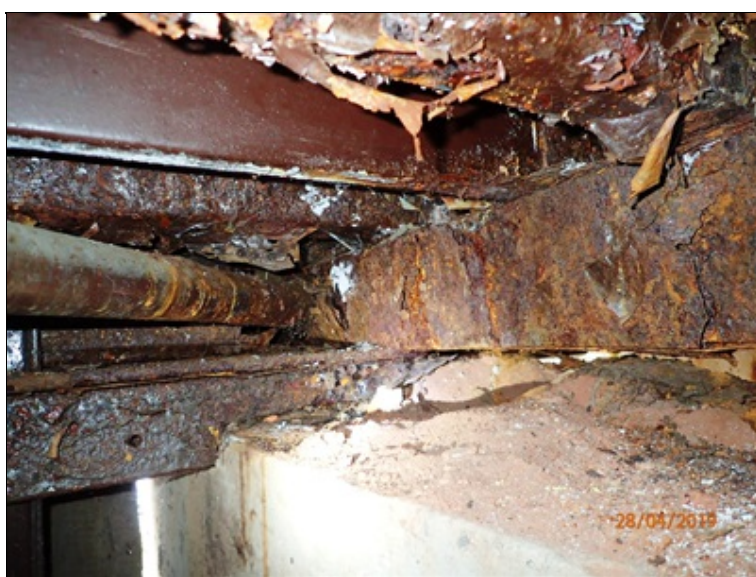
Podhled mostovky před O3, podporový příčník + trubka horizontálního ztužení u levého posuvného ložiska.

Obě ložiska na O3 následkem neřešeného zatékání intenzivně korodují. **V 4/2019 nelze určit, zda se po sobě jejich zkorodované plechy při dilatačních pohybech nosné konstrukce ještě mohou posouvat.**

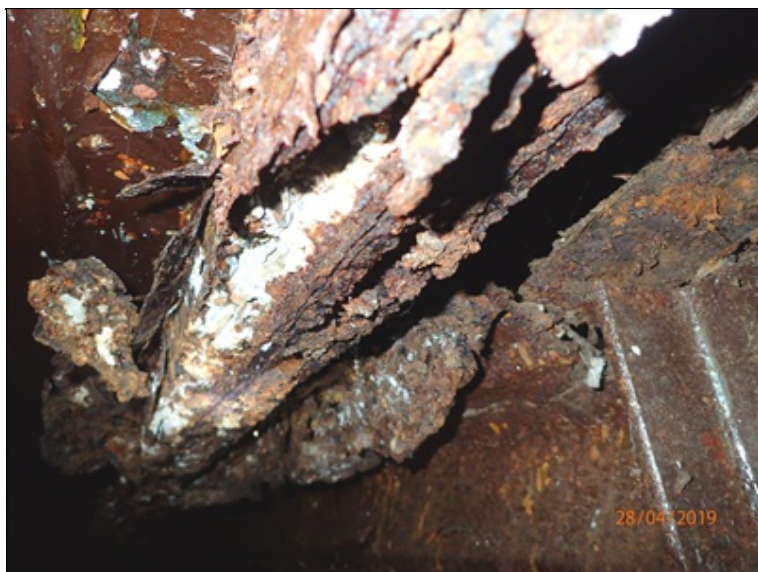
Detail pohledu žebrové desky mostovky, úsek před O3, žebro + jeho výztuž u levého boku lávky. Mrazem rozpadlý dutinátý (nezhutněný) beton.

Absence hydroizolace mostovky je příčinou vážných poruch její nosné konstrukce.

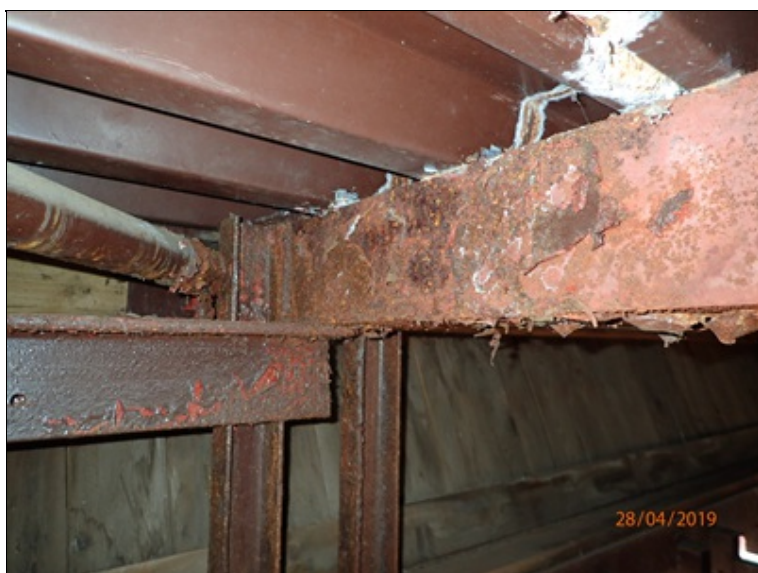
Podhled mostovky, pole 2, technologický prostor, pravý konec 2. příčnicku v úseku před O3.

Na obou koncích lávky v úsecích délky cca 10 až 15 m od portálů dlouhodobě zatéká z chodníku na prvky nosné konstrukce pod mostovkou. Příčinou je liniové prokorodování římsových plechů na jejich kontaktu s povrchem chodníku. Oslabující korozi nejvíce postiženy oba podporové příčnicku nad opěrami, na O3 z něho ve velkých kusech opadávají zplodiny.

Podle čených skvrn, loupání nátěrů, výluhů na podhledu mostovky zatéká nesouvisle i ve vnitřním úseku objektu. Korozi v délce cca 60 až 85cm postiženy další 2 příčnicku ve směru k pilíři P2, jejich styčnickový plech na příhradový nosník i zde připojená trubka horizontálního ztužení. Kontaktují zhoršení.

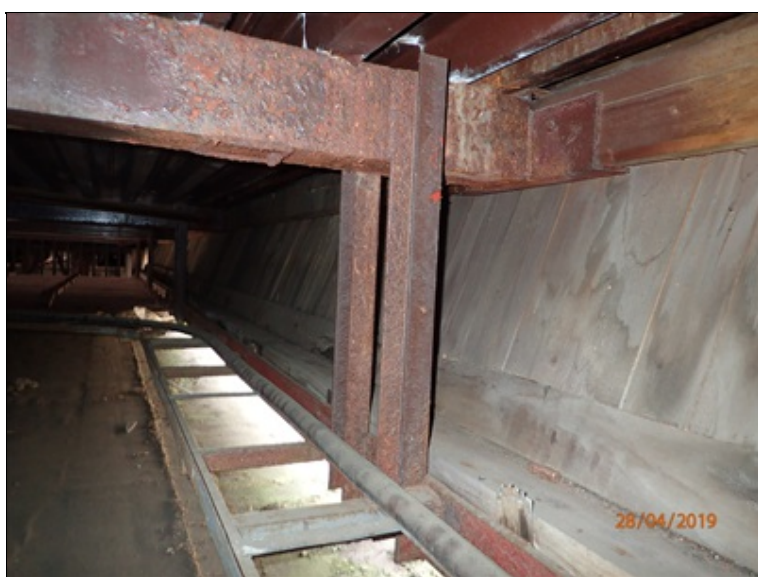
Podhled mostovky, pole 2, technologický prostor, levý konec 2. příčnicku v úseku před O3.

Nesouvislé skvrny po zatékání na vnitřní straně dřevěných bočních krytů technologického prostoru, nelze vyloučit započetí hniloby.

V místech kde zatéká, je protikorozní ochrana závěsů (podpěr) technologických tras u konce své životnosti. Nátěr se loupe, celoplošná koroze.

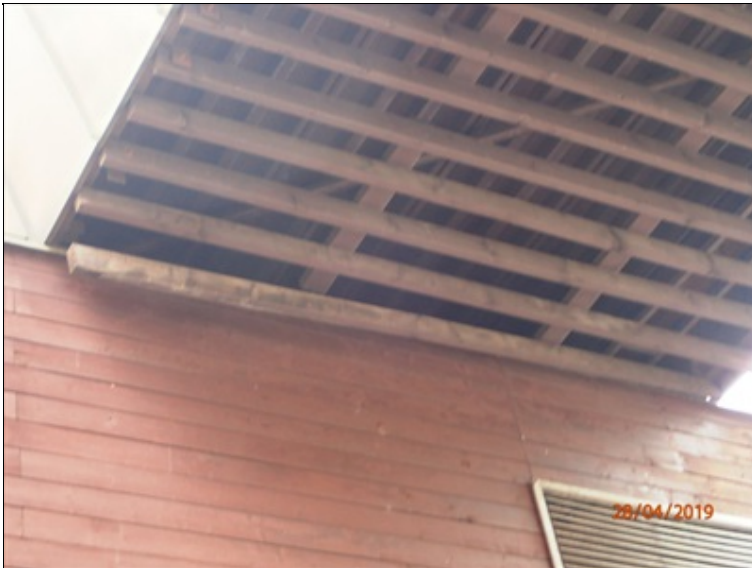
Pole 2, pohled vzhůru na krycí rošt technologického prostoru podél stěny "energocentra".

Poslední fošna podhledu lávky před stěnou budovy energocentra visí za jeden konec. Nelze vyloučit její pád pod lávku na veřejně přístupný prostor nebo automobil = nebezpečná závada.

| [8] | 4.7 | Cizí zařízení na mostě / Technologický prostor | Před stěnou energocentra demontovat z pohledu lávky uvolněnou (nebezpečnou) fošnu. |

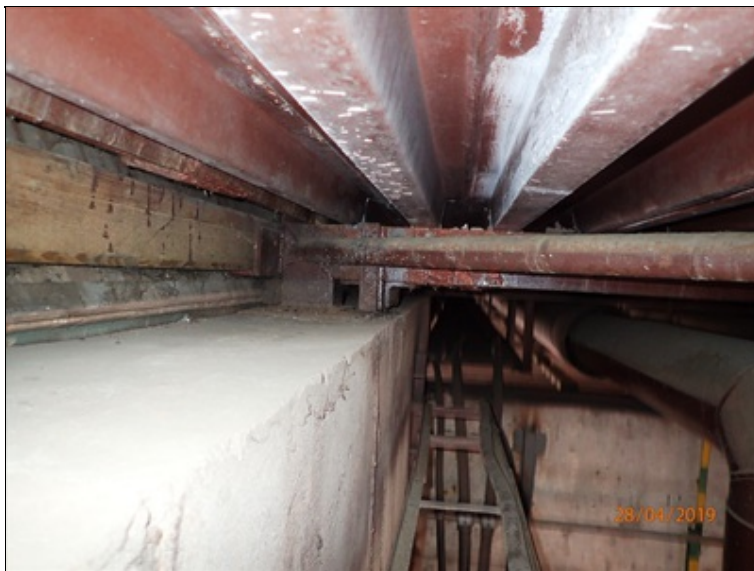
Pilíř P2, vrchol pravé úložné řtěny s pevným ložiskem řměrem do pole 1. Podle loupání nátěru + koroze na podporovém přířníku i zde zatěká.

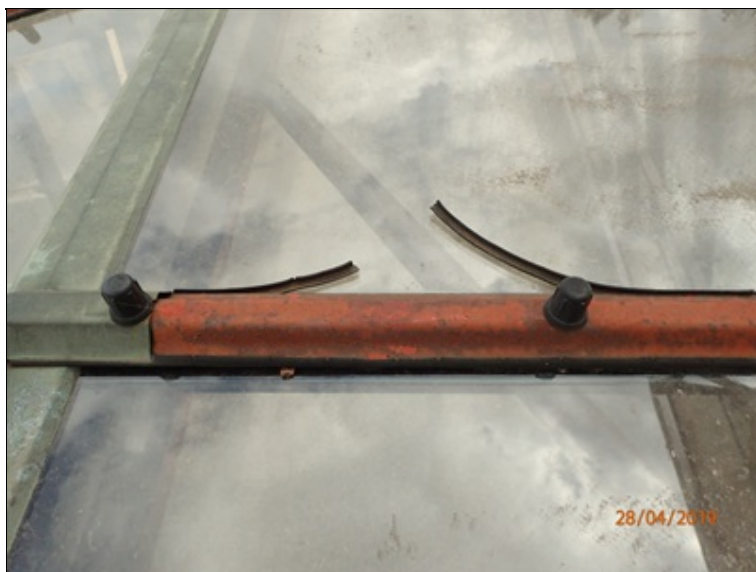
Zastřešení nad O1, detail současného typického stavu.

V těsnících profilech uložení skel jsou trhliny, guma ztratila elasticitu = je křehká, zpuchřelá. Provozní opotřebení je příčinou zatékání srážkové vody opláštěním. Výrazně horší stav těsnění je na zastřešení než na bocích.

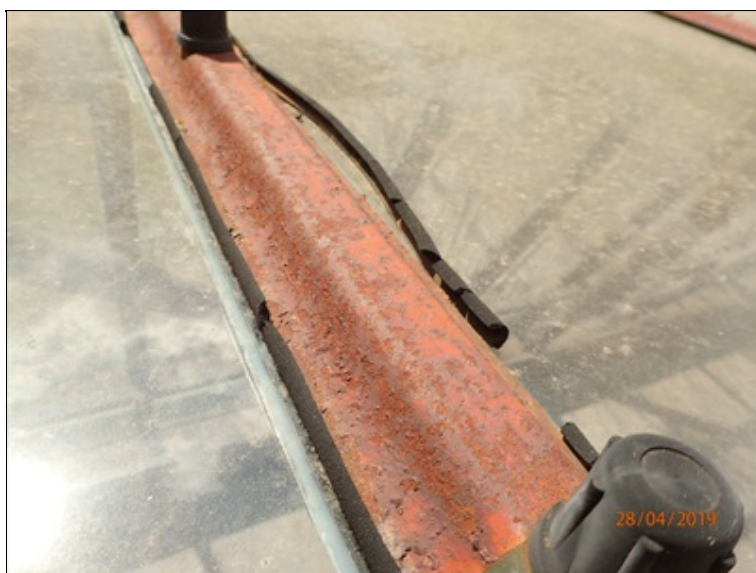
Zastřešení nad O3, detail gumových těsnění, celoplošná koruze přitlačných profilů - typický stav.

Protikorozi ochrana ocelových prvků proskleného opláštění je na vnějších stranách vystavených povětrnosti na konci své životnosti = nátěr je spotřebován. Výrazně horší je stav na zastřešení než na bocích.

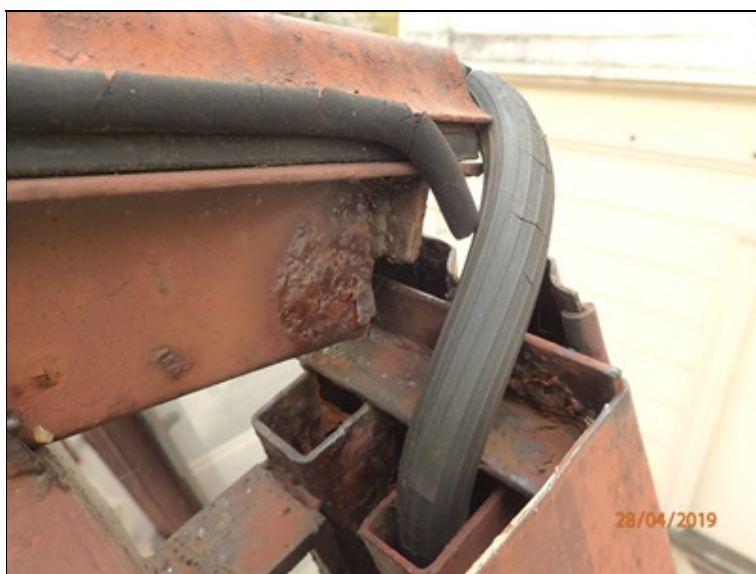
Okraj zastřešení nad O1, pro zatékání otevřené konce ocelových profilů.

V obou portálech proskleného tubusu provedena namátková kontrola stavu dutin ocelových profilů přitlačných lišt zastřešení. Vlivem opakující se kondenzace vody je zde ochranný nátěr nefunkční, oloupaný, rozsáhlá šupinatá koruze.

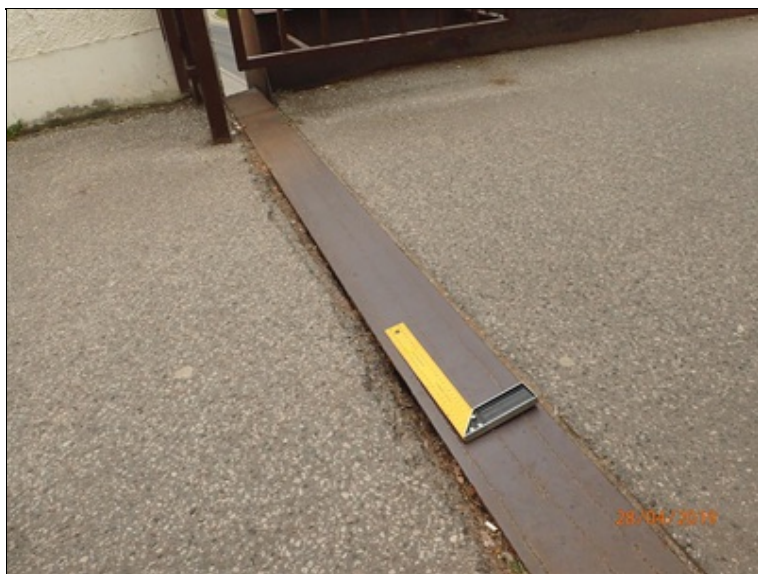
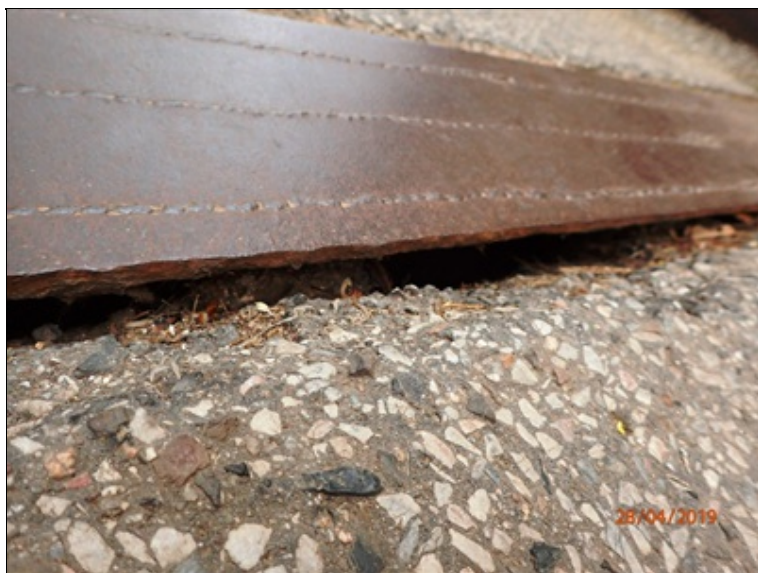
Pohled v linii mostního závěru nad O1.

Současné mostní závěry jsou konstrukčně nevhodným řešením. Nejsou schopny plnit těsnící funkci, mezerami ve styku s chodníkem dlouhodobě zatéká voda. **To je zde příčinou destruktivních korozních poruch nosné konstrukce.**

Detail z výše uvedené foto mostního závěru nad O1, rozevřená styčná spára přesuvného plechu s krytem chodníku. Tady dlouhodobě zatéká na nosnou konstrukci.

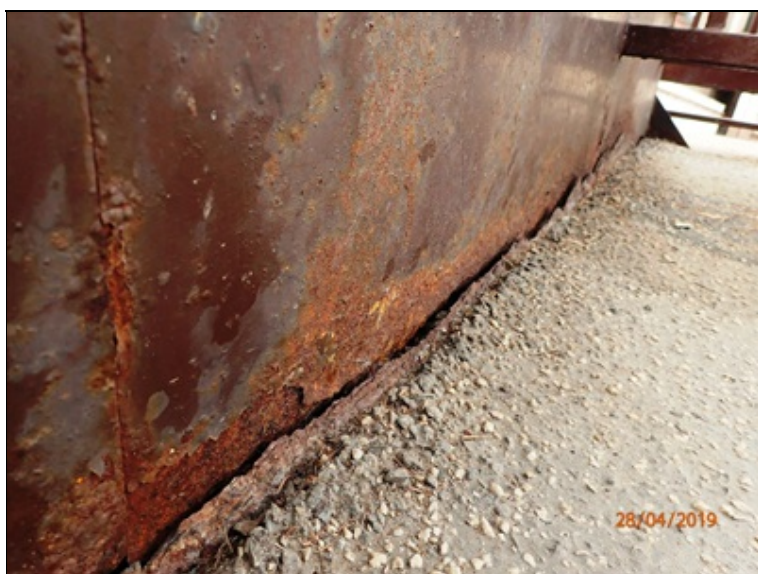
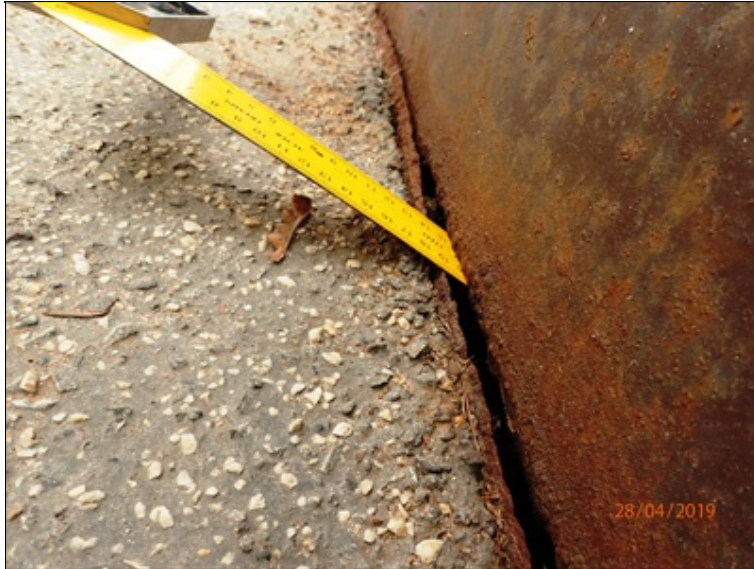
Styčný kout chodníku s pravým římsovým plechem, úsek u O1. Tady dlouhodobě zatéká na nosnou konstrukci.

V celé délce objektu korodují boční lemovací plechy chodníku cca v úrovni jeho povrchu. V úsecích délky cca 10 až 15 m od portálů tubusu došlo k souvislému prokorodování plechů = vznikly podélné otvory, tzn. plech je rozdělen na 2 samostatné kusy. **Tato závada je příčinou zatékání vody a následné koroze nosné konstrukce pod úrovní mostovky.**

Styčný kout chodníku s levým římsovým plechem, úseku u O3. Tady dlouhodobě zatéká na nosnou konstrukci.

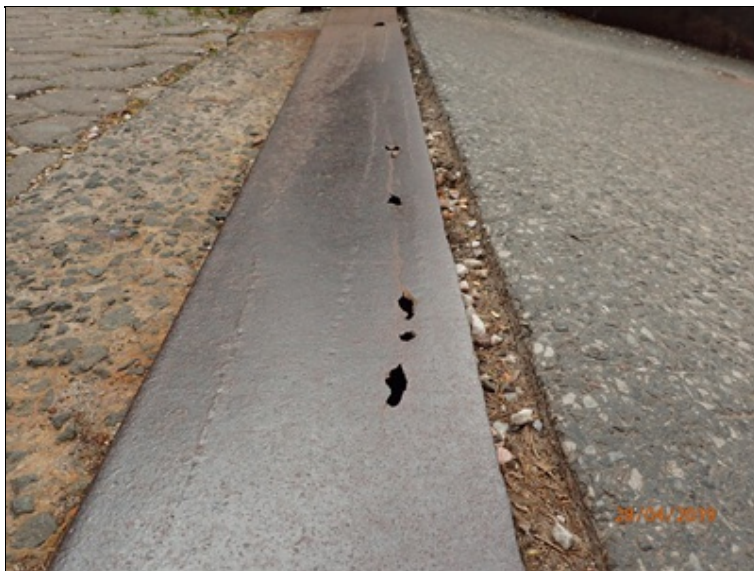
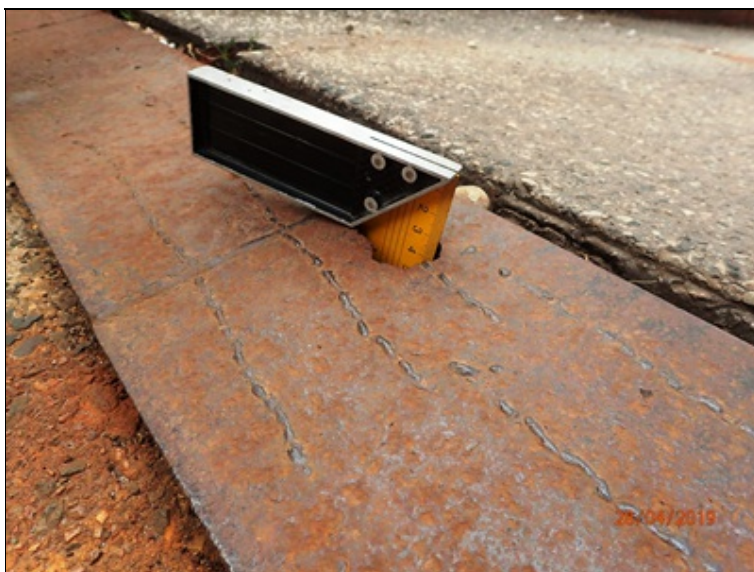
Pohled v linii mostního závěru nad O3. Rozevřená styčná spára přesuvného plechu s krytem chodníku. Tady dlouhodobě zatéká na nosnou konstrukci.

Přesuvné krycí plechy dilatační mezery na obou koncích mostovky jsou následkem postupující koroze na konci životnosti. Na opěře O3 je v plechu patrná celá řada otvorů. Významné zhoršení.

Detail z výše uvedené foto, prokorodované otvory v krycím plechu mostního závěru nad O3.

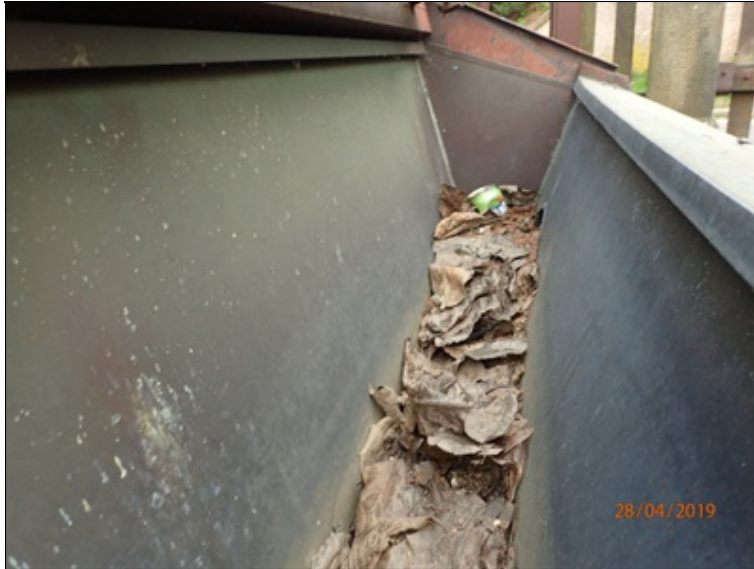
Koncový úsek pravého odvodňovacího žlabu nad O3.

V koncových úsecích podélných odvodňovacích žlabů (u výtoků na O1 i O3) nános usazenin, listí a odpadků.

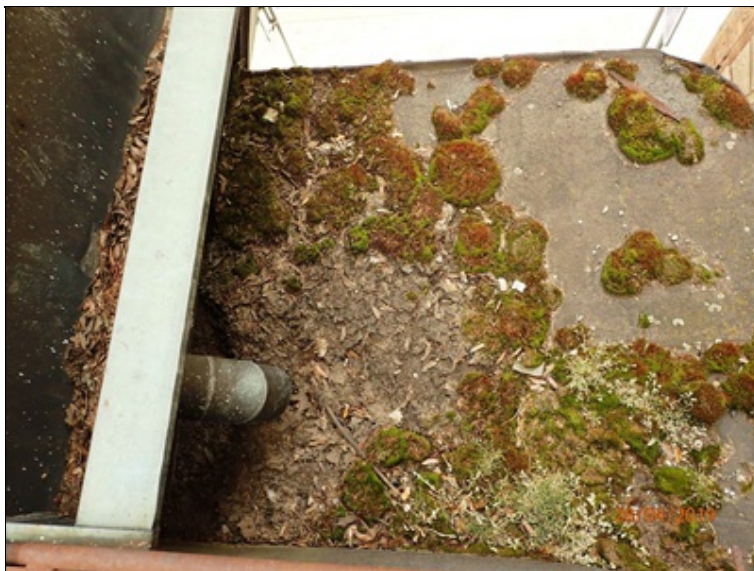
Stav vrcholové stříšky na pravé straně opěry O1. Z této plochy dlouhodobě zatéká na líc opěry.

Odtoková gula ve stříšce na pravé straně opěry O1 je ucpaná, okolní povrch pokrytý nečistotami, zarostlý mechem. To je příčinou zatékání vody na líc opěry.

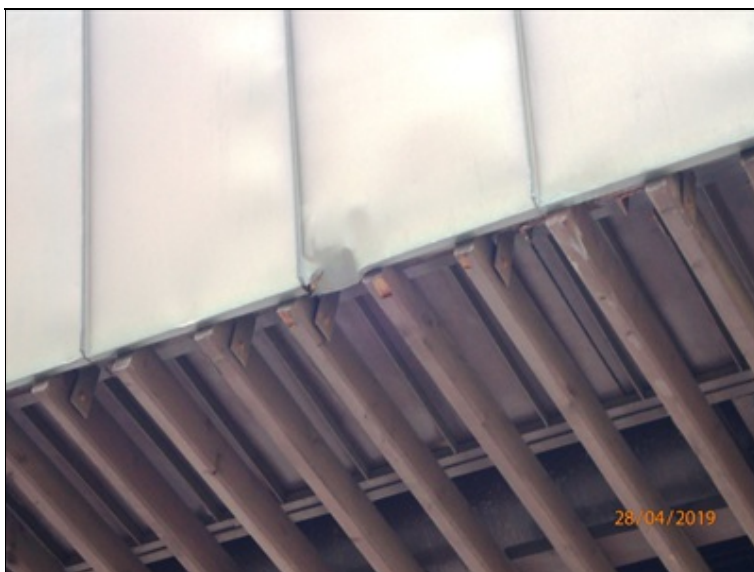
Pole 1, úsek nad podcházející sil. I/16, spodní kraj oplechování pravého boku lávky.

Drobné poškození okraje plechové kapotáže na boku v poli 1, nejspíše nárazem nákladu na vozidle.

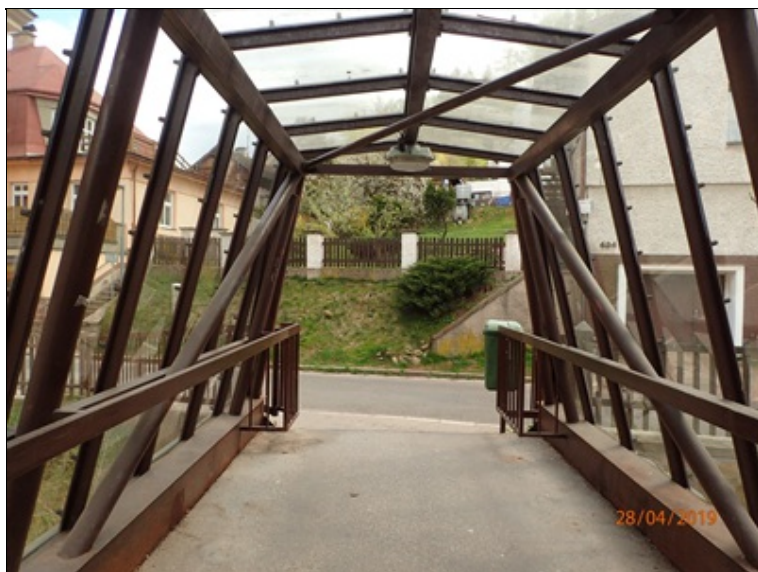
Pohled ze zastřešeného tubusu lávky ven portálem nad O3.

Odvodnění povrchu chodníku uvnitř lávky je obecně nedostatečné. Velmi malé podélné spády nepostačují k projektem předpokládanému odtoku vody na předpolí. V zimním období vznikají pravidelně u portálů velké louže.

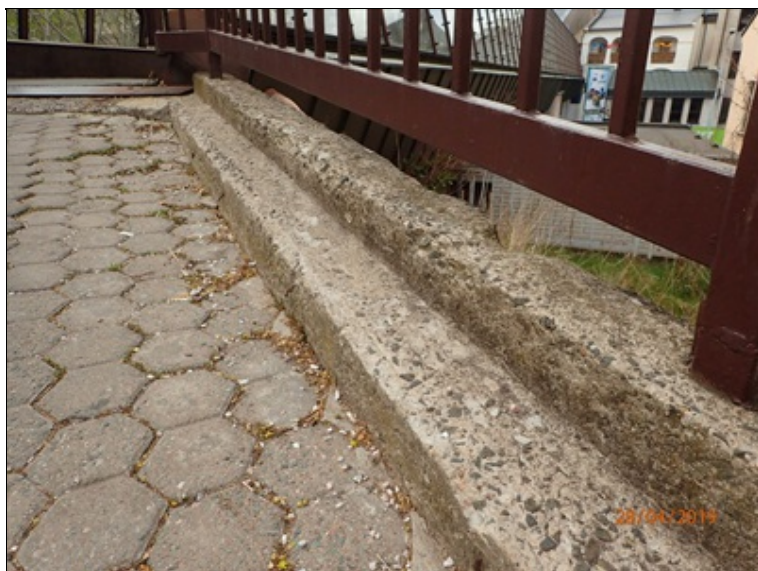
Vrchol betonové zdi tvořící levé křídlo za opěrou O3.

Ve vrcholu křídel a závěrné zdi pokročilá mrazová degradace betonu, vystupují velká zrna kameniva. Ve vrcholu levého křídla pokročil rozpad do hloubky cca 5 až 20mm, ve dvou krátkých úsecích došlo k odlomení vnitřní hrany obruby. V 4/2019 opět mírné zhoršení.

Při komplexní opravě vybourat mrazem degradovaný vrchol křídel + závěrné zdi. Vrchol obnovit z provzdušněného mrazuodolného betonu, na křídla doplnit standardní mostní římsy.
