## Rekonstrukce mostu ev.č. TRU-227

# DIAGNOSTICKÝ PRŮZKUM KONSTRUKCE VOZOVKY

**Zpráva č.: 40/25/CL/HK**  
*„Rekonstrukce mostu ev. č. TRU-227“*

### **STAVEBNĚ TECHNICKÝ PRŮZKUM**

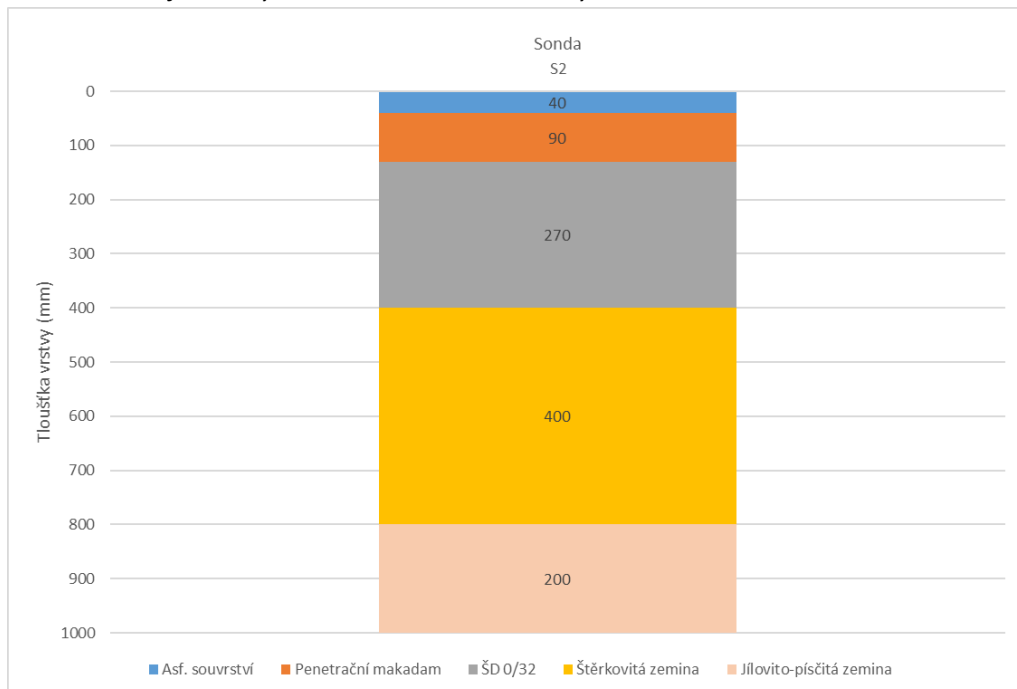
Obrázek 3 Graf tloušťky konstrukčních vrstev vrtaných sond

- S2 – penetrační makadam (90 mm), štěrkodrt ŠD 0/32 (270 mm), jílovito-písčité zemina (400 mm) a jílovito-písčité zemina (200 mm).

V aktivní zóně vozovky komunikace (vzorek ze sondy ozn. S2) byla zjištěna zemina typu G3 G-F štěrk s příměsí jemnozrnné zeminy. Zemina G3 G-F je nenamrzavá a mírně namrzavá zemina, která je vhodná jak do násypu, tak do podloží vozovky. Předpokládané charakteristiky zeminy jsou uvedeny v TP 170.

- Podloží vozovky tvoří zemina typu G3 G-F.
- Poměr únosnosti CBR zeminy z podloží má hodnotu 5,7 % - požadovaná hodnota podloží typu PIII je 15 %.
