# DIAGNOSTICKÝ PRŮZKUM A NÁVRH OPRAVY KONSTRUKCE VOZOVKY

**Zpráva č.: 104/23/CL/HK**

*„Trutnov, ul. Kryblická“*

Hradec Králové, červenec 2023

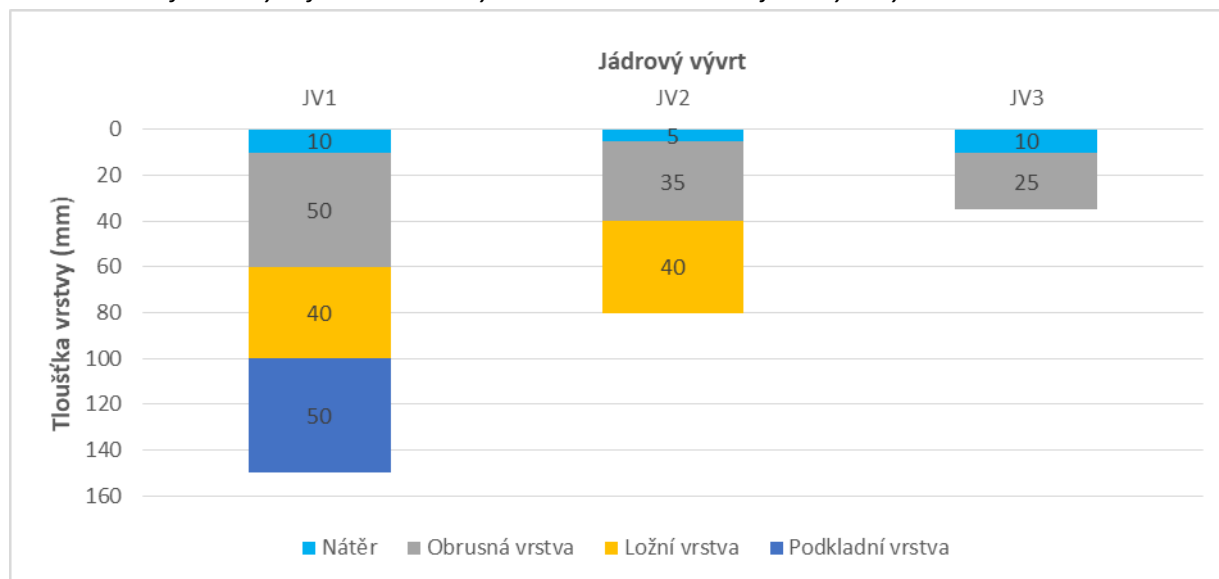
**Obrázek 3 Graf tloušťky asfaltem stmelených konstrukčních vrstev jádrových vývrtů**

- Kryt vozovky se skládá z hutněných asfaltových vrstev tloušťky 35 až 150 mm.
- Obrusná vrstva vozovky je opatřena asfaltovým nátěrem tloušťky 5 – 10 mm.
- Asfaltem stmelené vrstvy jsou tvořeny jednou až třemi vrstvami – obrusnou, ložní a podkladní.
- Obrusná vrstva v tloušťkách 25–50 mm (v průměru 37 mm).
- Ložní vrstva v tloušťkách 40 mm (v průměru 40 mm).
- Podkladní vrstva byla zjištěna v jednom místě v tloušťce 50 mm (v průměru 50 mm).

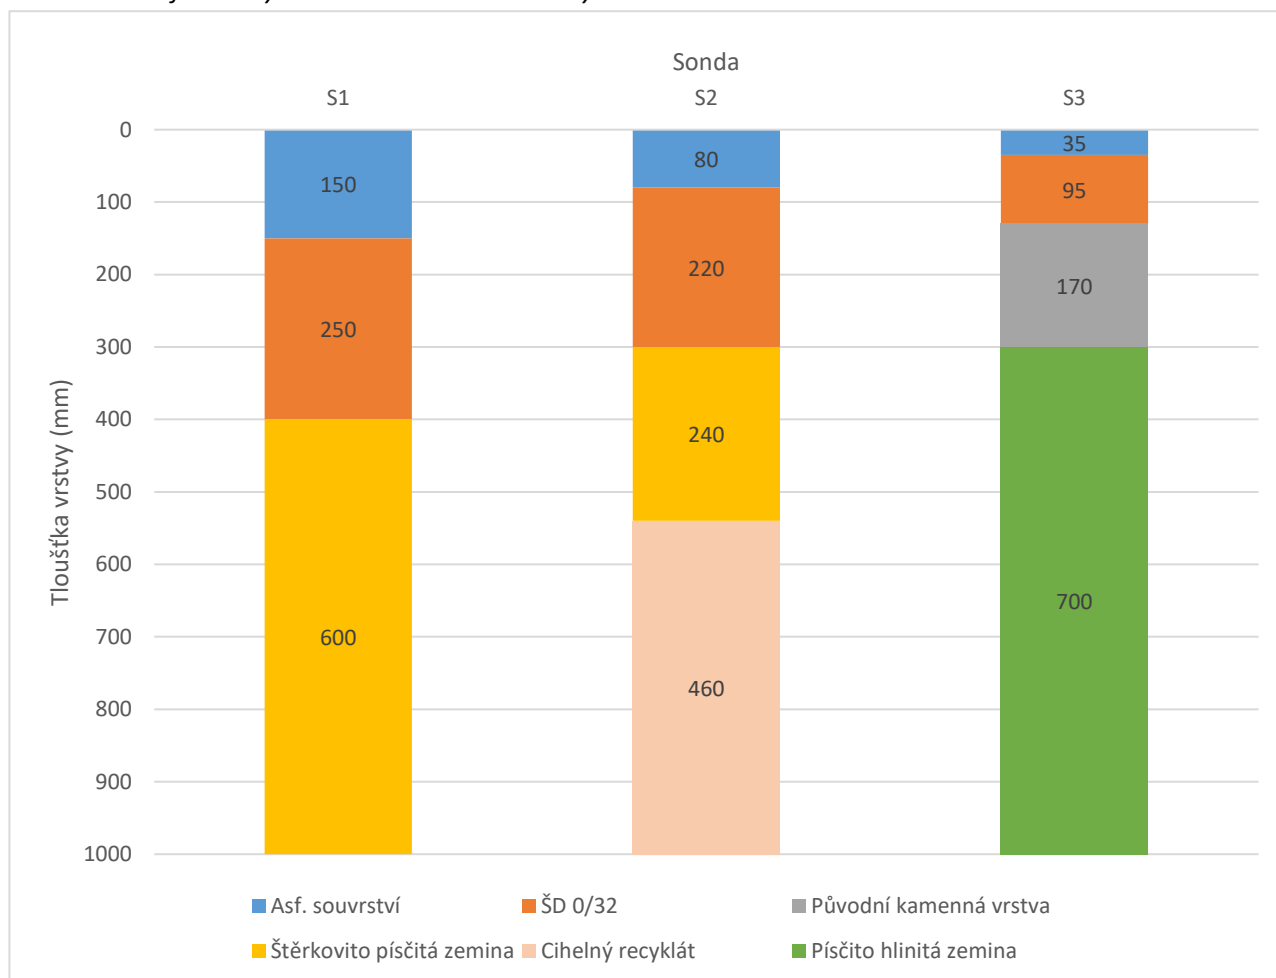
Obrázek 4 Graf tloušťky konstrukčních vrstev vrtaných sond

Pod asfaltovými vrstvami se nachází nestmelená podkladní vrstva ze štěrku frakce 0/32 mm s průměrnou tloušťkou 190 mm. Na konci úseku v KM 0,305 byla pod vrstvou štěrku identifikována vrstva štětu (kamenitá vrstva) o mocnosti 170 mm, ve zbývajících dvou sondách se pod vrstvou štěrku nachází štěrkovito písčité zemina, doplněná v místě odběru v KM 0,140 vrstvou cihelného recyklátu. V aktivní zóně vozovky byla zjištěna zemina typu F3 MS, písčité hlína. Zemina F3 MS je namrzavá až nebezpečně namrzavá zemina, která je podmíněčně vhodná do násypu i do podloží vozovky. Předpokládané charakteristiky zeminy jsou uvedeny v TP 170. Modul přetvárnosti  $E_{def,2}$  zeminy F3 MS by se měl pohybovat mezi 10 MPa až 30 MPa, poměr únosnosti CBR po uložení ve vodě mezi 5 % až 15 %.

- Nestmelená podkladní vrstva je ze štěrkodrtě frakce 0/32 mm, v mocnosti 95 mm až 250 mm (v průměru 190 mm).
- Původní stmelená vrstva štětu v tloušťce 170 mm (ve staničení KM 0,305).
- Podloží vozovky tvoří písčité zeminy typu F3 MS.
- Poměr únosnosti CBR zeminy z podloží má hodnotu 13,0 %.

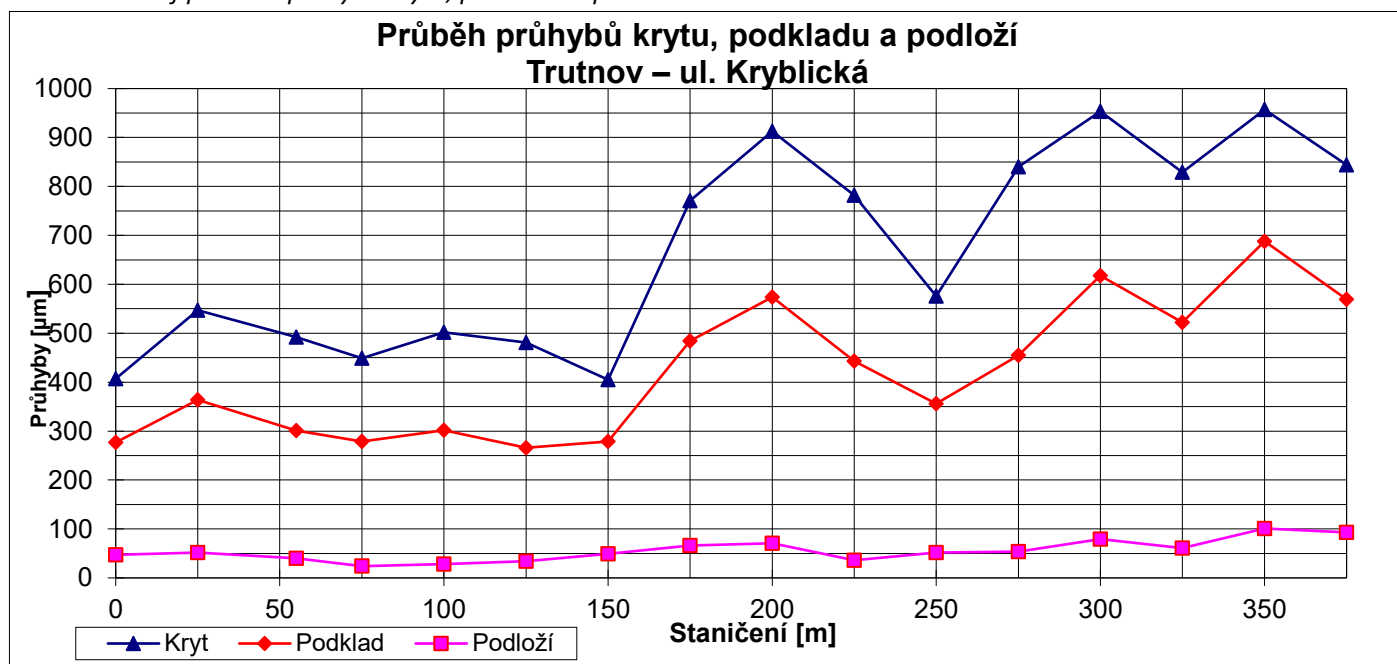
Obrázek 5 Graf průběhů průhybů krytu, podkladu a podloží

Vypočtené hodnoty rázových modulů pružnosti na každém bodě a dopravní zatížení jsou dále vstupními veličinami analytického výpočtu zbytkové doby životnosti. V případě, že není známo dopravní zatížení, provádí se výpočet zatížitelnosti, tj. stanoví se počet TNV pro stanovenou dobu životnosti, které vozovka unese. Tyto hodnoty jsou uvedeny v příloze v tabulkách č. 2. Dále jsou zde uvedeny deformační charakteristiky vrstev, limitní počty vozidel, relativní porušení, kritická vrstva a přehled chyb výpočtu dle požadavků TP 87 „Navrhování údržby a oprav netuhých vozovek“. Průhyby vozovky zjištěné na snímači přímo v místě působení rázového pulzu se pohybují od 405  $\mu\text{m}$  do 957  $\mu\text{m}$ , průměrná hodnota je 672  $\mu\text{m}$ , zbytková životnost 0,4 roku a tloušťka prostého zesílení konstrukce 9 cm. Grafické znázornění průhybů krytu, podkladu a podloží je znázorněno na následujícím obrázku 5.

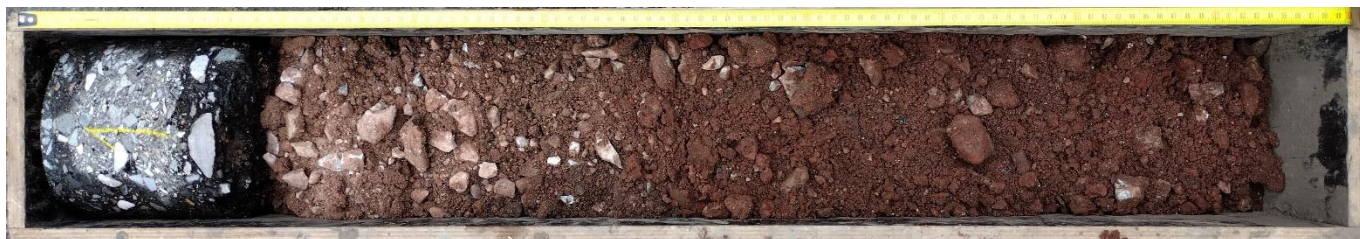
JV1 – S1 (sonda na stavbě)

| Jádrový vývrt | Staničení (pracovní) | Nátěr | Obrusná vrstva | Ložní vrstva | Podkladní vrstva | Celkem mm | Poznámka |
|---|---|---|---|---|---|---|---|
| JV1 | 0,050 | 10 | 50 | 40 | 50 | 150 | pravá strana; 2,3 m od kraje |

| Sonda | Staničení (pracovní) | Asf. souvrství | ŠD 0/32 | Původní kamenná vrstva | Štěrkovito písčité zemina | Cihelný recyklát | Písčito hlinitá zemina | Poznámka |
|---|---|---|---|---|---|---|---|---|
| S1 | 0,050 | 0-150 | 150-400 | | 400-1000 | | | pravá strana; 2,3 m od kraje |

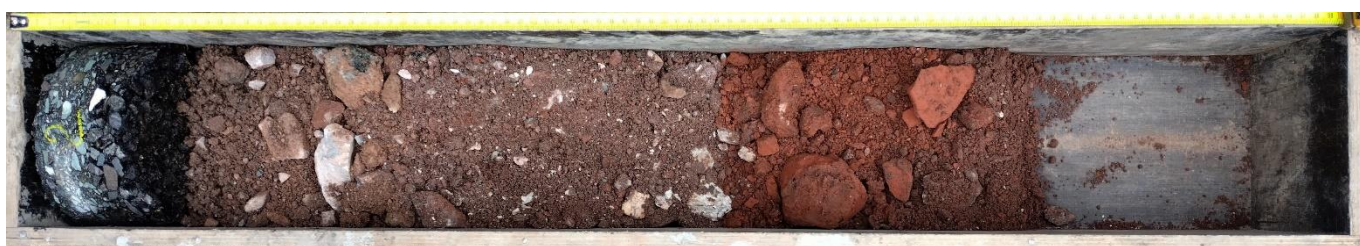
JV2 – S2 (sonda na stavbě)

| Jádrový vývrt | Staničení (pracovní) | Nátěr | Obrusná vrstva | Ložní vrstva | Podkladní vrstva | Celkem mm | Poznámka |
|---|---|---|---|---|---|---|---|
| JV2 | 0,140 | 5 | 35 | 40 | | 80 | pravá strana; 1,0 m od kraje |

| Sonda | Staničení (pracovní) | Asf. souvrství | ŠD 0/32 | Původní kamenná vrstva | Štěrkovito písčité zemina | Cihelný recyklát | Písčito hlinitá zemina | Poznámka |
|---|---|---|---|---|---|---|---|---|
| S2 | 0,140 | 0-80 | 80-300 | | 300-540 | 540-1000 | | pravá strana; 1,0 m od kraje |

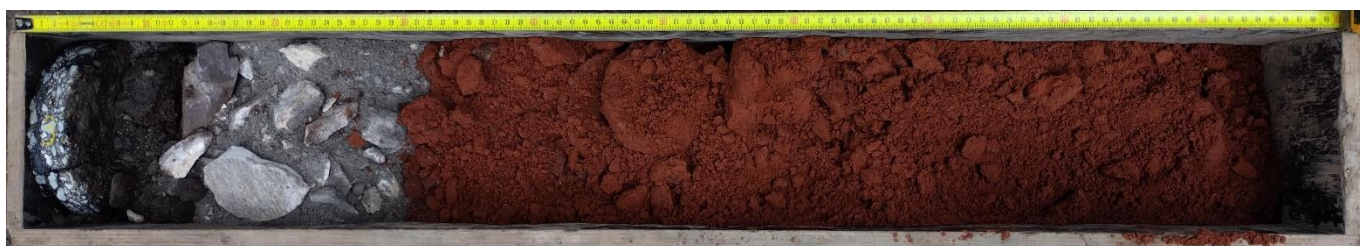
JV3 – S3 (sonda na stavbě)

| Jádrový vývrt | Staničení (pracovní) | Nátěr | Obrusná vrstva | Ložní vrstva | Podkladní vrstva | Celkem mm | Poznámka |
|---|---|---|---|---|---|---|---|
| JV3 | 0,305 | 10 | 25 | | | 35 | pravá strana; 1,3 m od kraje |

| Sonda | Staničení (pracovní) | Asf. souvrství | ŠD 0/32 | Původní kamenná vrstva | Štěrkovito písčité zemina | Cihelný recyklát | Písčito hlinitá zemina | Poznámka |
|---|---|---|---|---|---|---|---|---|
| S3 | 0,305 | 0-35 | 35-130 | 130-300 | | | 300-1000 | pravá strana; 1,3 m od kraje |
