INŽENÝRSKOGEOLOGICKÝ PRŮZKUM (IGP)

Trutnov – Mateřská škola Kryblická 423 – venkovní schodiště

Datum: 08 / 2021

Zak. č. JIP/1934/21

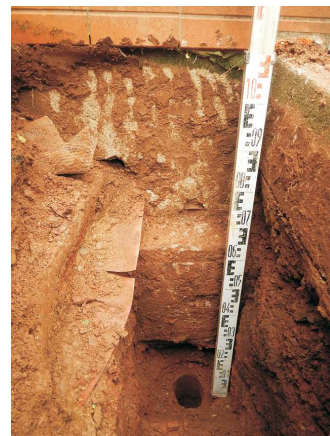
foto kopané části sondy

Podzemní voda: nebyla zasti ena, zjištěna však zvýšená vlhkost zeminy v základové spáře, v zeminách deluvia
Vzorek zeminy byl odebrán z hl. 1,00 - 1,50 m (těsně pod základovou spárou)

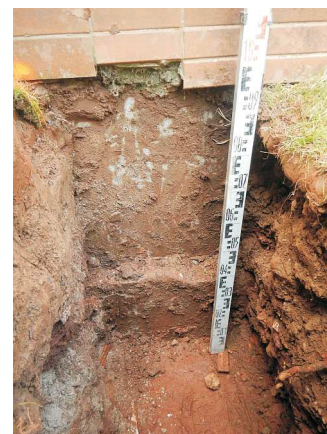
foto kopané části sondy

Podzemní voda: nebyla zastí ena
Vzorek zeminy byl odebrán z hl. 1,20 - 1,40 m (těsně pod základovou spárou)

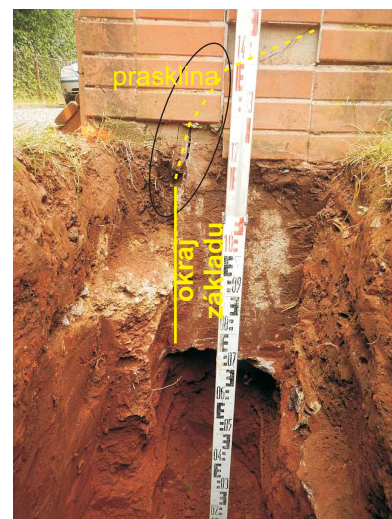
Vzorek zeminy byl odebrán z hl. 0,55 - 0,70 m (těsně pod základovou spárou)

foto kopané části sondy
