**Znalecký posudek
č. 70/2/2017**

Dendrologické posouzení dřevin v parku Šestidomí, obec Trutnov

Posudek vyžádal: Městský úřad Trutnov
Odbor rozvoje města
Slovanské náměstí 165
541 16 Trutnov
číslo objednávky: 137/R-OBJ/17/HLM

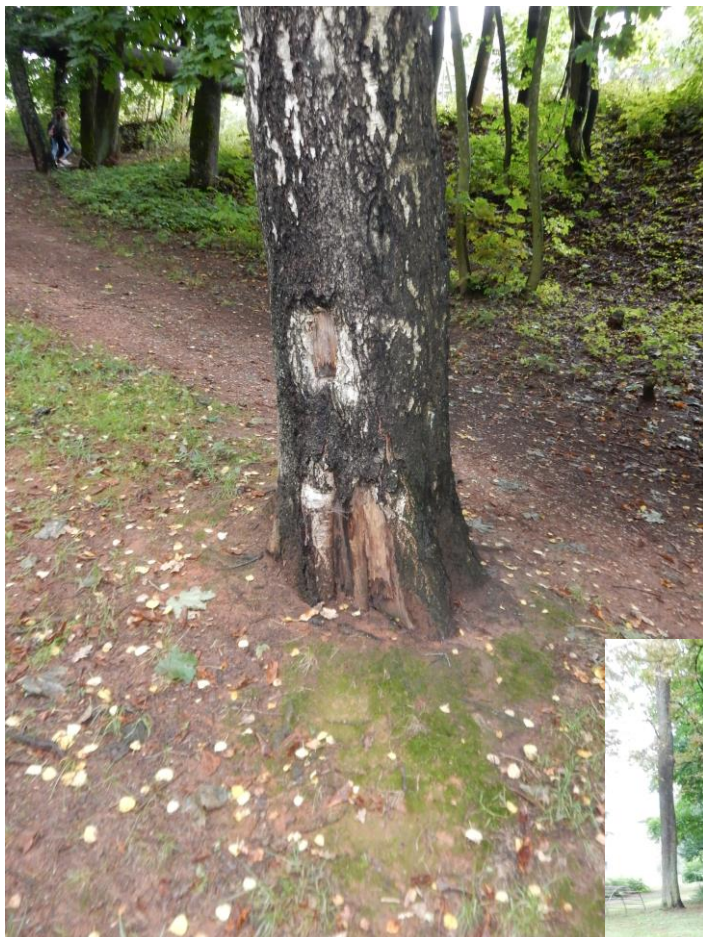
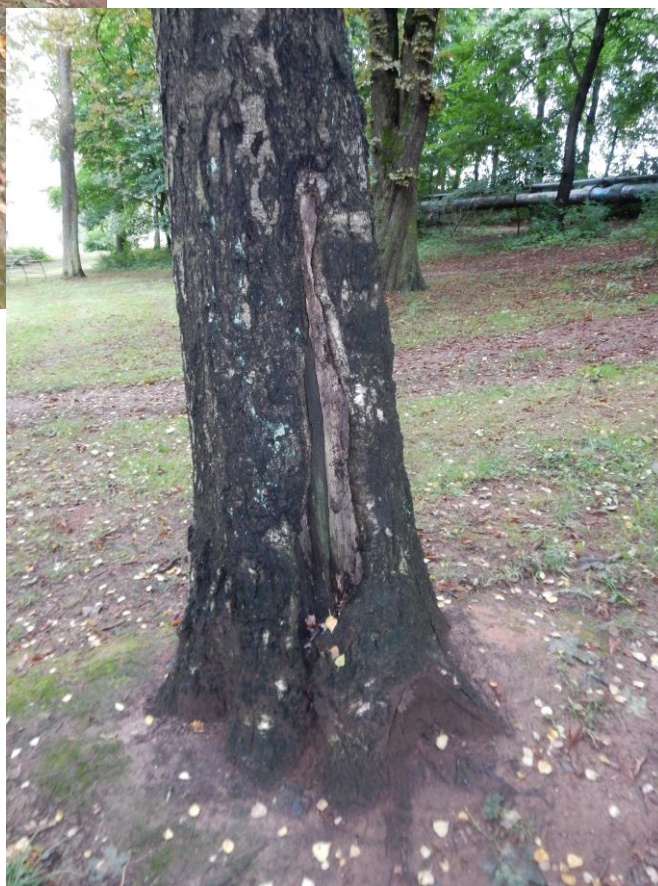
13 ks stromů je navrženo k odstranění z důvodů provozně-bezpečnostních. Jedná se o stromy havarijní, provozně nebezpečné nebo potenciálně nebezpečné a zcela neperspektivní, s výrazně sníženou statickou stabilitou v důsledku zasažení báze kmene nebo kmene hnilobou v pokročilém stadiu rozkladu dřevní hmoty, poškození kmenů, celkového ústupu koruny, výrazného náklonu. Jedná se o stromy číslo 10, 25, 38, 40, 61, 67, 84, 85, 87, 93, 97, 100 a 102, z toho stromy číslo 10, 40, 61, 67, 84, 85 a 100 je možno označit jako stromy havarijní.

Obr. 3 a 4 – Pohled na bázi kmene stromu
č. 40

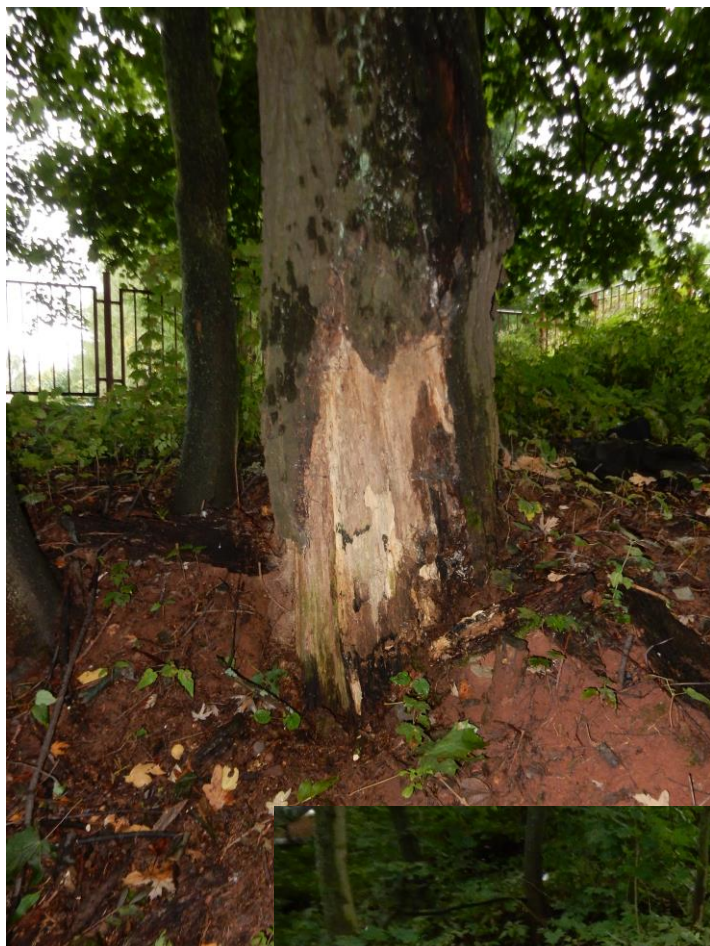
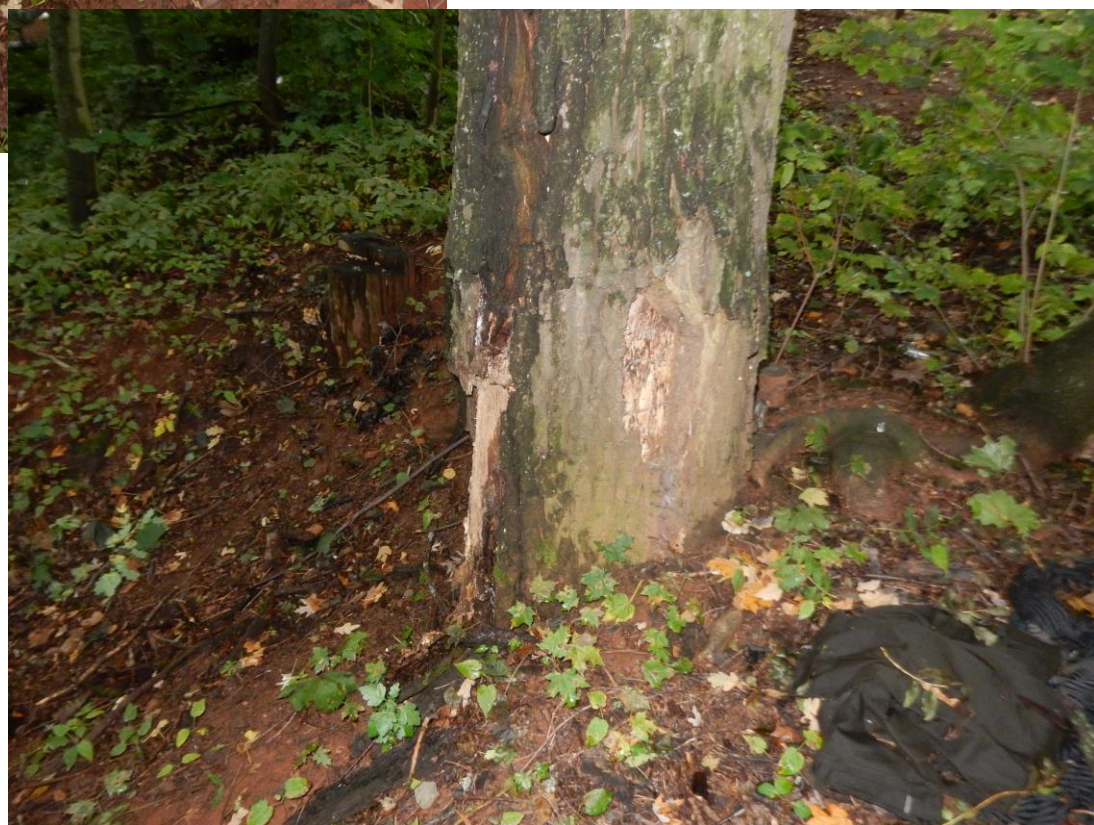
Obr. 5 a 6 – Pohled na bázi kmene stromu č. 100
