## Rekonstrukce mostu ev.č. TRU-227

# DIAGNOSTICKÝ PRŮZKUM KONSTRUKCE VOZOVKY

**Zpráva č.: 40/25/CL/HK**  
*„Rekonstrukce mostu ev. č. TRU-227“*

### **STAVEBNĚ TECHNICKÝ PRŮZKUM**

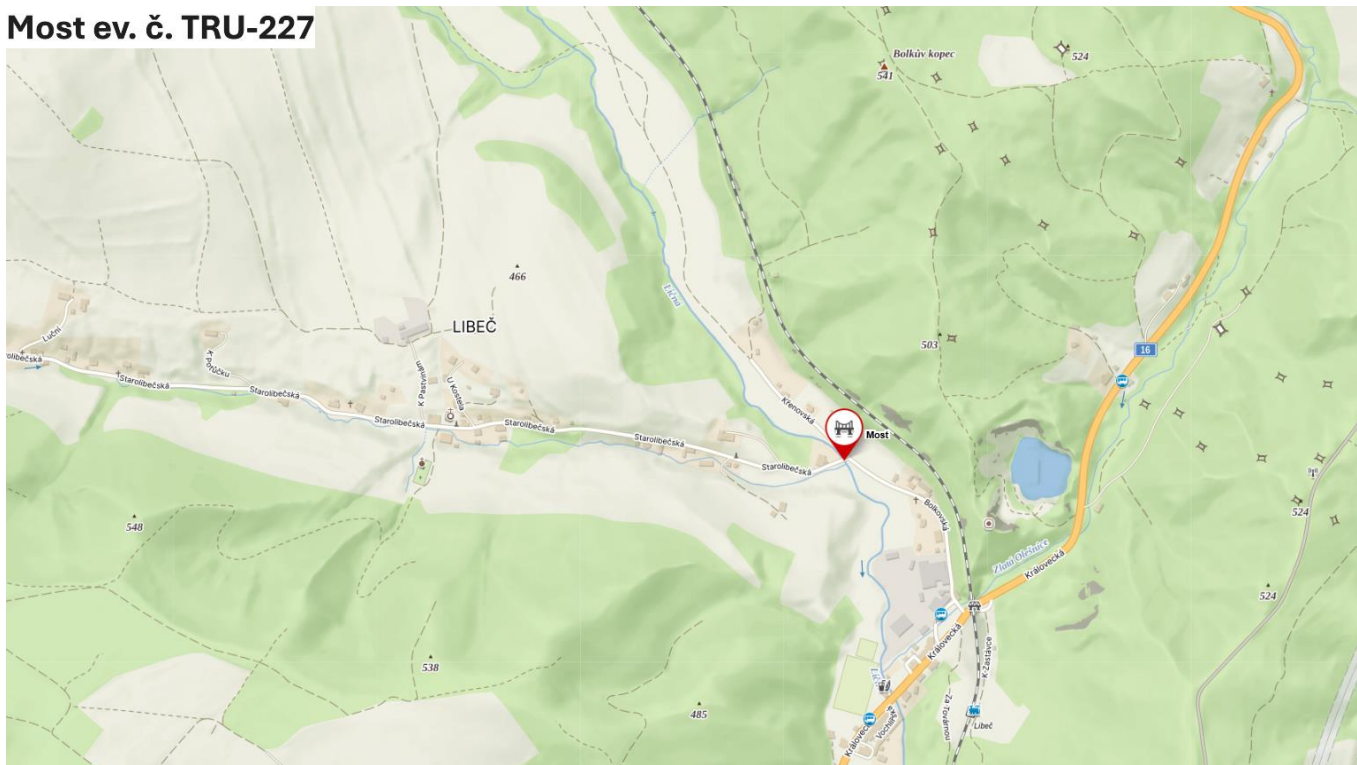
Obrázek 1 Lokalizace posuzované komunikace

Cílem zprávy je průzkum konstrukce vozovky předpolí mostu, který bude rekonstruován, viz obrázek 1. Komunikace je obousměrná pozemní komunikace s jedním jízdním pruhem, šíře komunikace v průměru 3,0 m. Povrch vozovky je tvořen asfaltovou směsí. Součástí průzkumu je i odběr vzorků zeminy z podloží a její kategorizace, včetně posouzení její únosnosti zkouškou CBR.
