INŽENÝRSKOGEOLOGICKÝ PRŮZKUM (IGP)

Trutnov – Mateřská škola Kryblická 423 – venkovní schodiště

Datum: 08 / 2021

Zak. č. JIP/1934/21

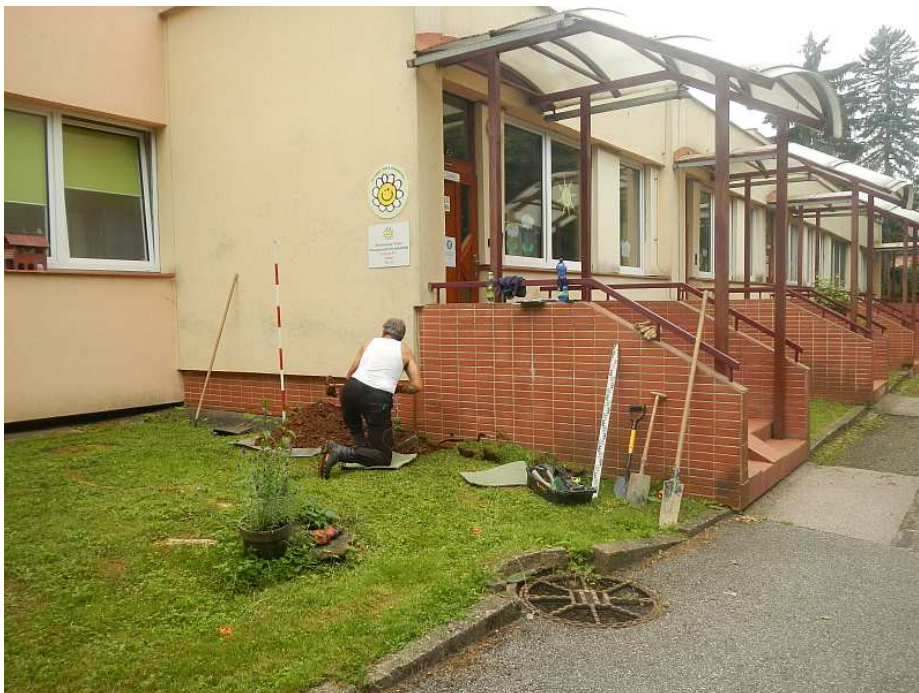
Terénní výkopové a vrtné práce na sondě K-1 (schodiště 1)

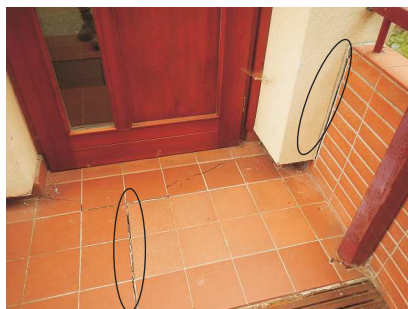
- Častým nedostatkem je předčasně ukončené základové zdivo v místě posledního schodu ven severním směrem na zpevněnou obslužnou komunikaci, což se projevuje trhlinami na severním okraji schodišť, které zde nejsou založeny.

Praskliny na schodišti
